# Guía de Resolución de Problemas

Causas, Reparación,  
y Prevención

Marzo 2020

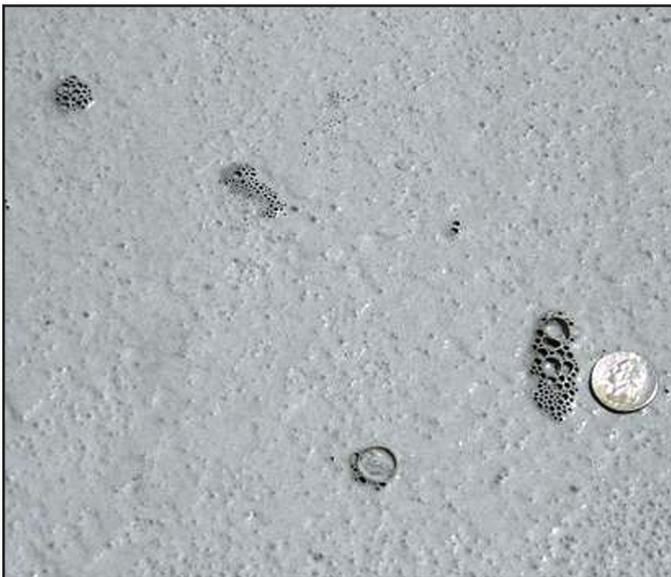
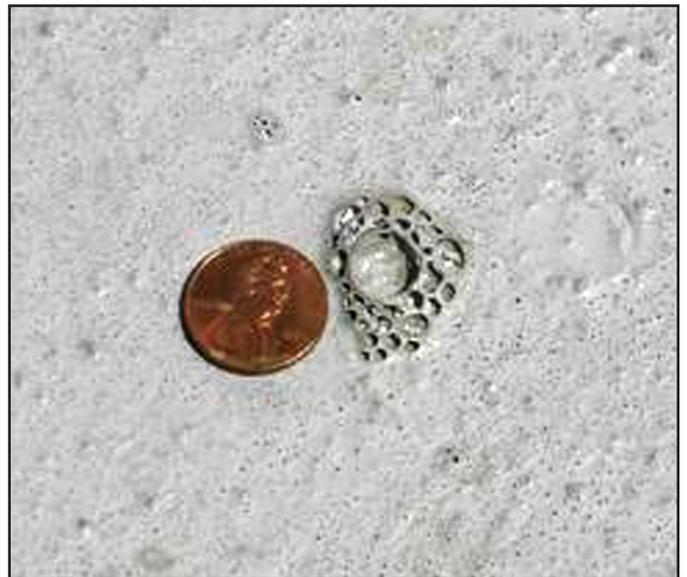
## Cráteres Debido A Contaminación Por Humedad

Los cráteres causados por humedad se producen normalmente en grupos.

La humedad creada por la humedad relativa o por el agregado contaminado con humedad reaccionará con el material de revestimiento y causará un efecto burbujeante como se muestra en la imagen superior. Esto es causado por una reacción química entre la humedad y el material de revestimiento de uretano.

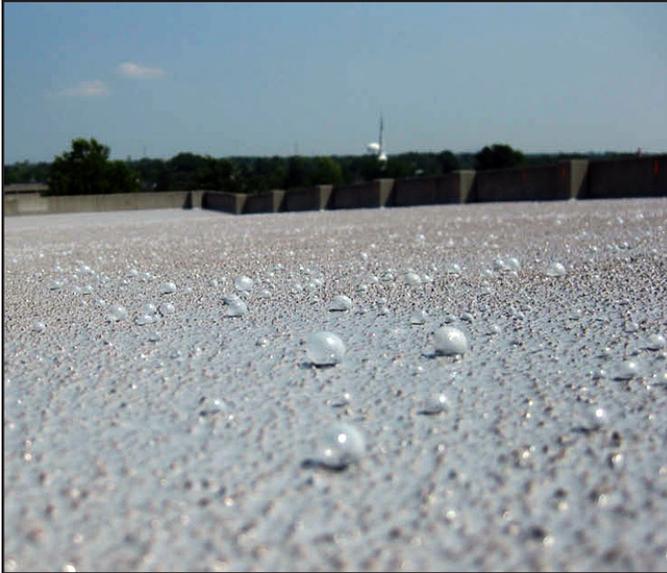
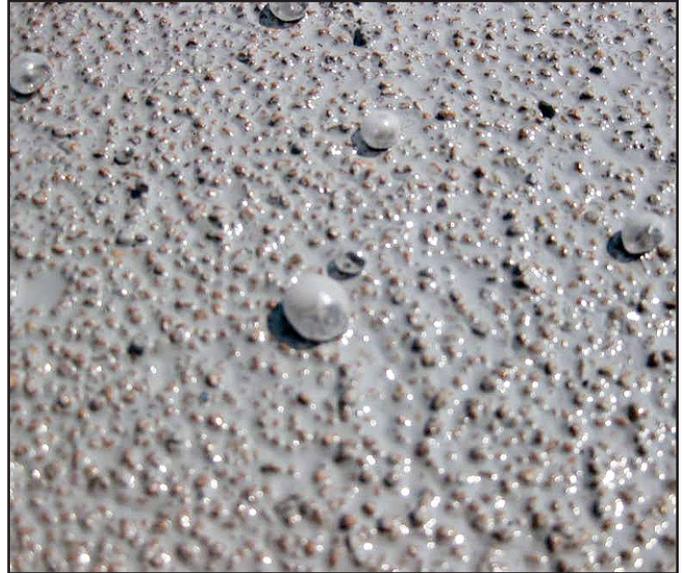
Las picaduras aparecen como pequeñas ampollas o burbujas. Cuando estas ampollas explotan, generalmente dejan un cráter redondo y la picadura podrá verse fácilmente en la película.

- **Concreto Poroso:** El hormigón libera aire y vapor de humedad que se expande a medida que aumenta la temperatura. Además, el granallado agresivo o la escarificación pueden abrir poros de concreto y cavidades.
- **Agregado Excesivo:** El aire queda atrapado en la capa de desgaste cuando se aplica demasiado, agregado dejando bolsas de aire.
- **Exceso de Aditivos:** Al acelerarse demasiado, el revestimiento forma rápidamente una película, atrapando el aire del sustrato, evitando el escape durante el proceso de curado. Agregar solventes puede dar como resultado ampollas en la superficie si no se permite que el solvente escape antes del gel.

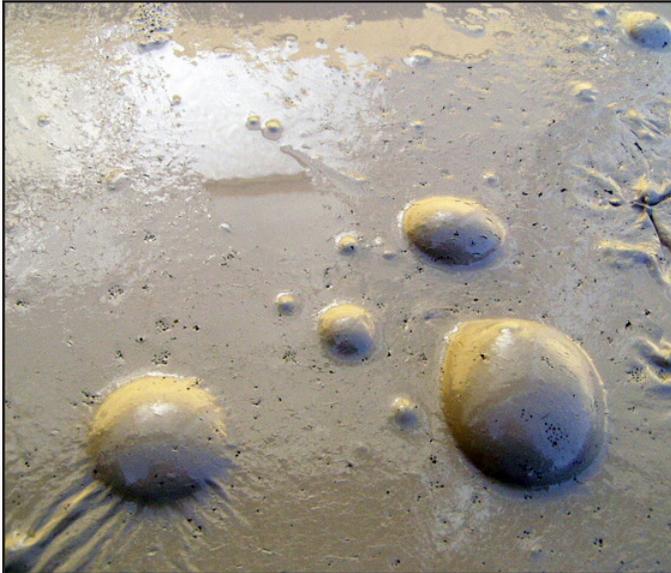
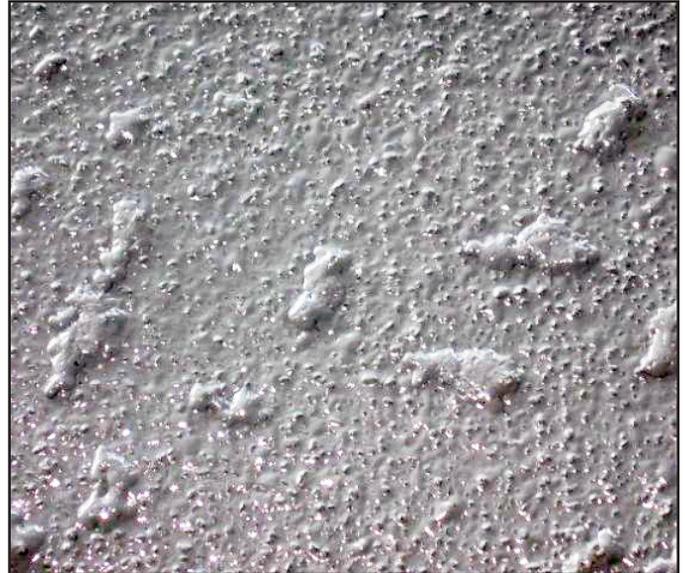
Las ampollas parecen burbujas en la superficie del revestimiento. Las ampollas tendrán un rastro de agua o humedad atrapadas dentro de ellas. La humedad entre la capa de desgaste agregada y la capa final deja una textura de piel de naranja en la parte posterior de la ampolla, reflejando la textura de la capa de arena.

Agua de lluvia, rocío u otras fuentes, mezcladas o aplicadas con rodillo en revestimiento húmedo y sin curar. El revestimiento de uretano reacciona con el agua e intentará curarse en la superficie, formando ampollas y áreas con arrugas causadas por estrés.

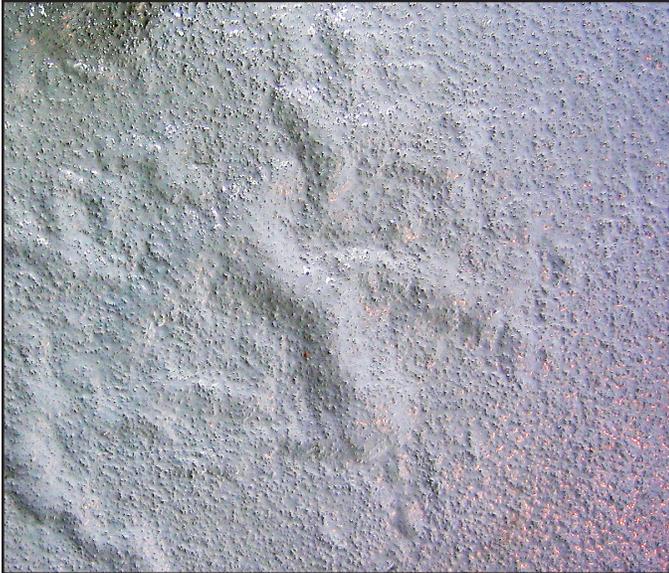
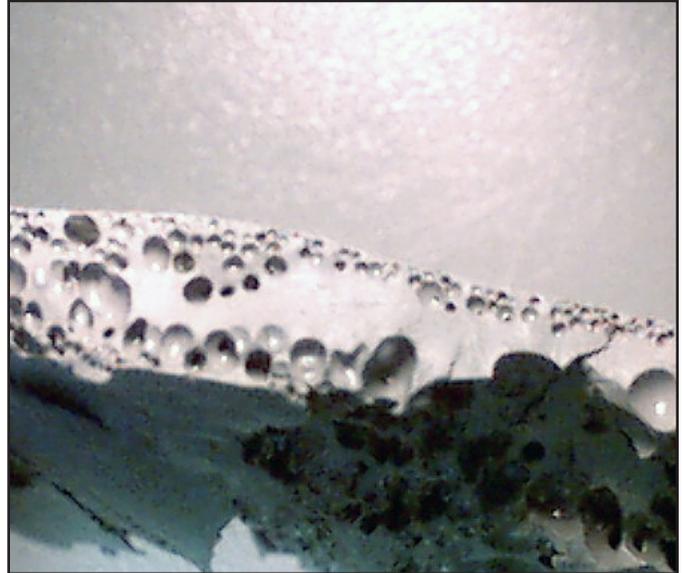
Las ampollas lucen como burbujas sin reventar grandes o pequeñas en la superficie del revestimiento y podrán aparecer redondas u oblongas. Dependiendo del estado de curación, podrán sentirse esponjosos o fluidos debajo de la superficie.

El revestimiento fue aplicado a una tasa mayor que la especificada en las instrucciones.

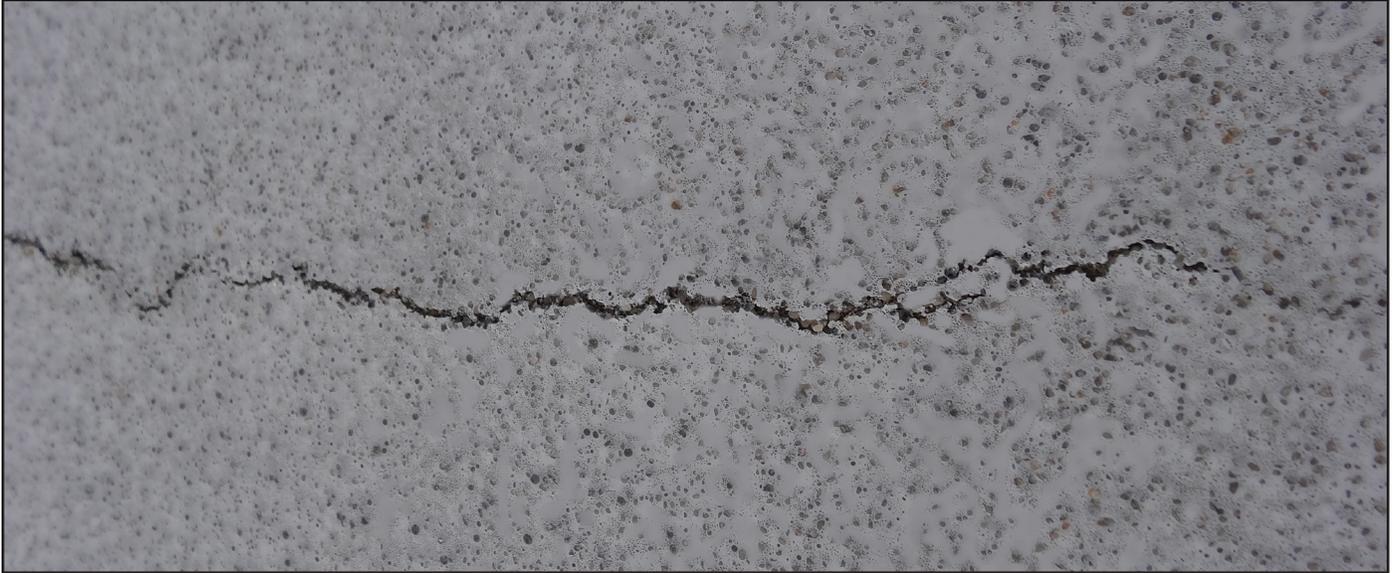
# Grietas

Las grietas en el sustrato de concreto pueden transmitirse a través del revestimiento y hacerse claramente visibles. Con el tiempo, estas grietas pueden aumentar tanto en número como en tamaño.

- Asentamiento: Las grietas del sustrato son causadas por el desplazamiento y el asentamiento de la estructura después de la construcción original.
- Expansión/Contracción: Las estructuras de concreto experimentan continuamente expansión y contracción impulsadas por la temperatura, la humedad y la carga. Todas las grietas deben recibir un tratamiento detallado antes de la aplicación de la capa base.

1. Ubique las grietas.
2. Rellene con sellador de poliuretano Neogard 70991y enjuague el exceso. Permita que el sellador seque completamente.
3. Limpiar el área reparada con Limpiador Neogard 8500 BioDegradable o limpie con solvente. Extienda el revestimiento 6"-8" más allá del área afectada.

4. Instale una capa de detalle del material de la capa base extendida a un mínimo de 2 "a cada lado de la grieta para obtener un espesor de 30 mils de película seca. Permita curar y luego aplique el sistema requerido.

- Opcional: Aplique material de capa base extendido a un mínimo de 3" a cada lado de la grieta a 30 mils de película seca e incruste el entramado de refuerzo en el revestimiento húmedo. Centre la tela sobre el sellador de uretano y permita curar completamente. Aplique material de capa base adicional según sea necesario para encapsular completamente el entramado de refuerzo. Deje curar las capas de detalle, luego aplique el sistema requerido.

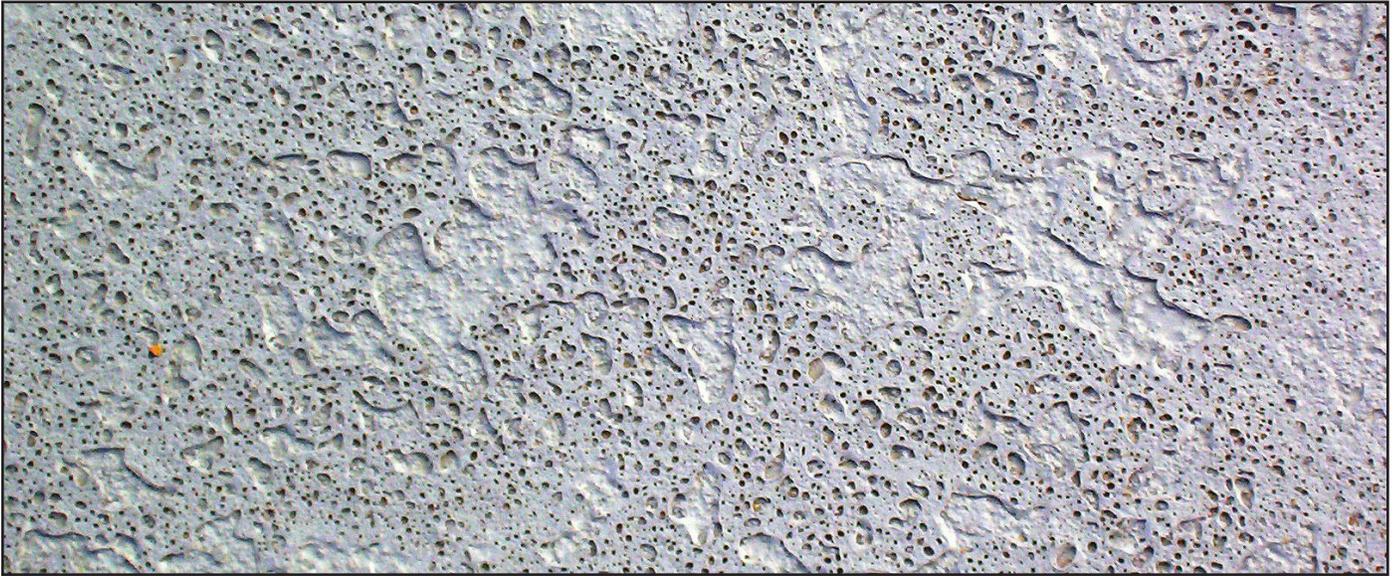
# Daños Por Agua A Revestimiento Sin Curar

La superficie tiene áreas de patrones de cráteres con forma de esponja, donde el agua ha entrado en contacto con el revestimiento sin curar.

Lluvias intensas, aspersores u otras fuentes de agua causaron daños al revestimiento sin curar.

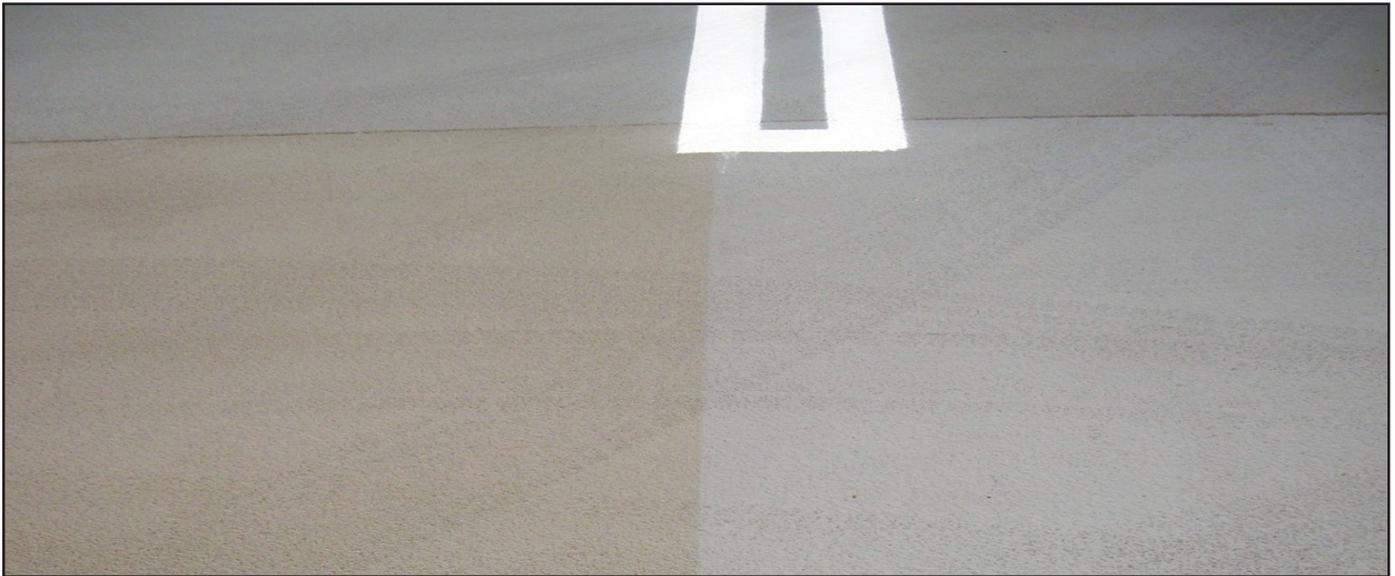
La superficie de impermeabilización terminada muestra distintos tonos de color. Si bien se considera menos atractivo estéticamente, esta condición no afecta la integridad del sistema de impermeabilización.

- Distintos Lotes de Revestimientos : Puede existir una ligera variación de tono en el material de un lote a otro.
- Plataforma Revestida En Ocasiones Distintas: El material de revestimiento más antiguo se ha desgastado y luce distinto al material de revestimiento más nuevo
- Mezcla inadecuada: El producto no fue mezclado lo suficiente como para dispersar el pigmento. Consulte las instrucciones de mezcla de productos en esta guía.

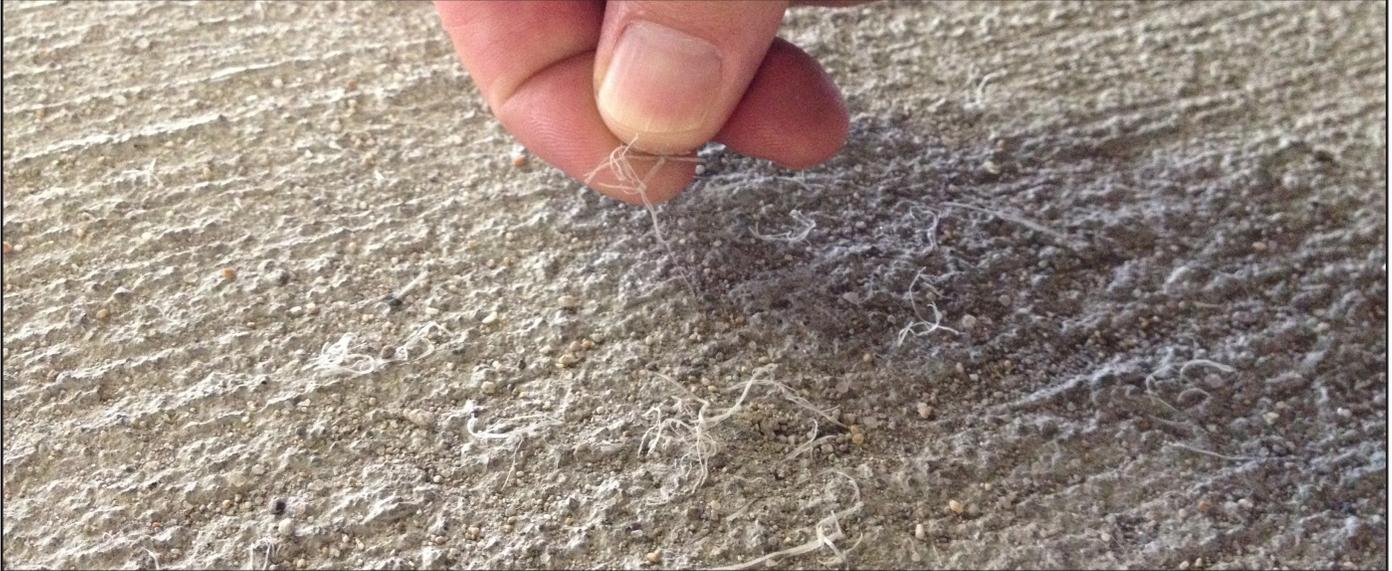
Se han agregado fibras a la mezcla de concreto para controlar las grietas por contracción y para mejorar otras propiedades físicas. Estas fibras sobresalen y rompen el sistema de revestimiento y pueden causar futuras fugas.

Las fibras añadidas a la mezcla de concreto crean protuberancias a lo largo de la superficie de concreto.

1. Prepare mecánicamente la superficie mediante granallado para obtener la textura estándar de la industria (ICRI CSP3 – CSP4) sin causar defectos en el sustrato.
2. Elimine las fibras quemándolas con un soplete de propano.
3. Elimine cualquier residuo restante antes de aplicar el revestimiento.

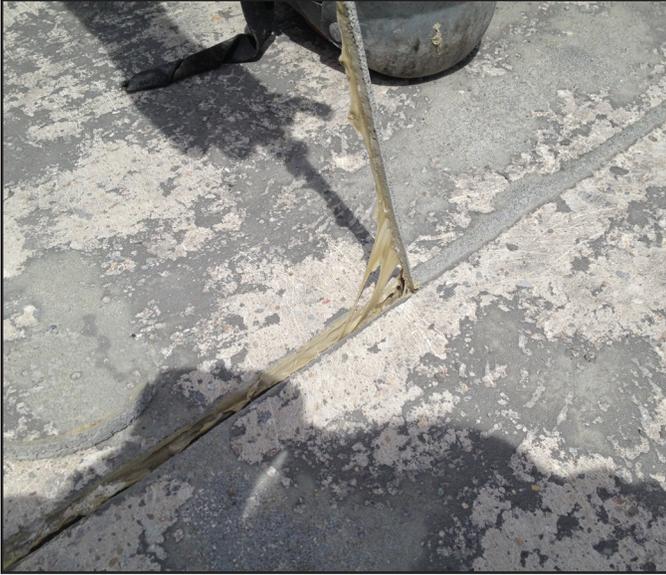
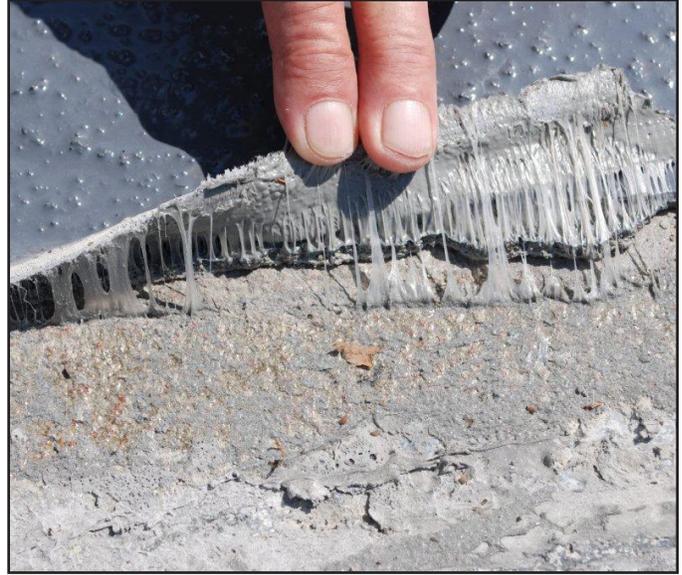
Ha ocurrido delaminación a causa de tasa incorrecta de mezclado o sellador sin curar.

El sellador de dos componentes fue mezclado inadecuadamente o fue contaminado.

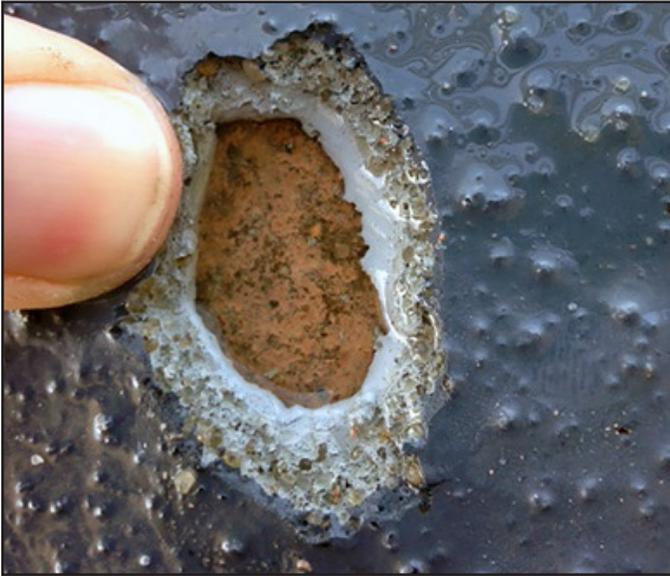
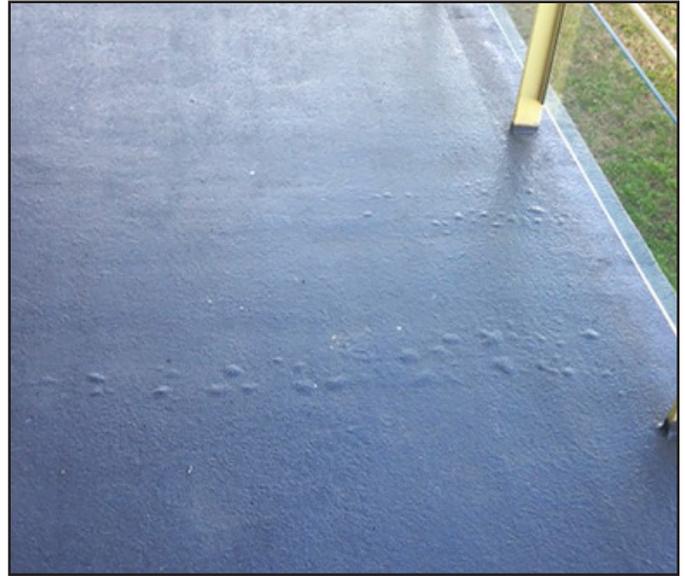
El sistema de revestimiento falla debido a la delaminación causada por la migración de humedad en el sustrato de concreto.

Exceso de humedad atrapado en o debajo del sustrato de concreto.

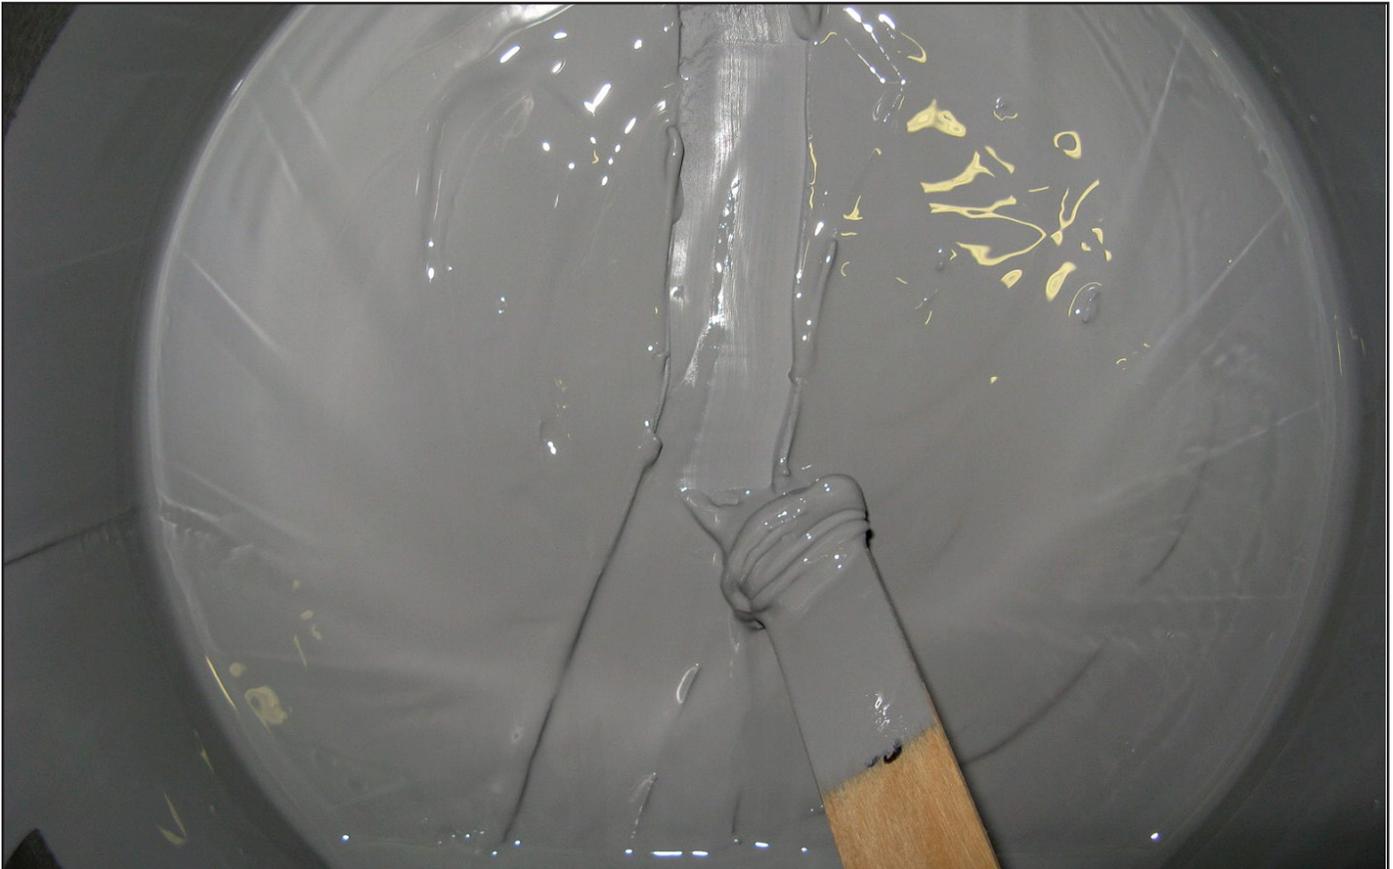
El material sólido se asienta en el fondo del cubo. Esto generalmente ocurre en el lado pigmentado/coloreado de un producto.

Algunos productos tienen una tendencia a asentarse con el tiempo.

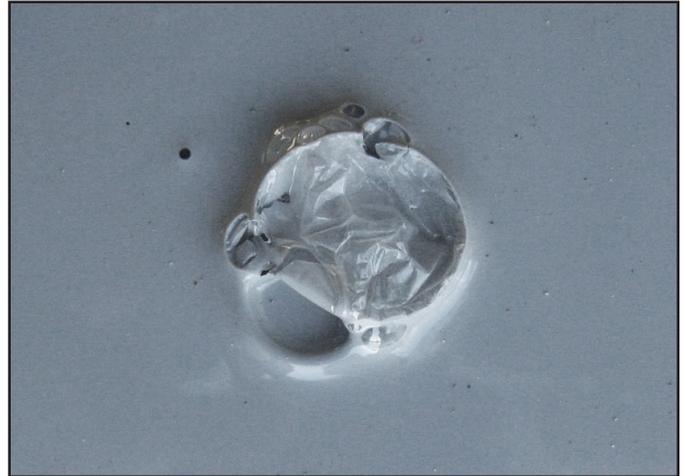
Las picaduras aparecen como pequeñas ampollas o burbujas. Cuando estas ampollas explotan, generalmente dejan un cráter redondo y el agujero debe observarse fácilmente a través de la película.

- Desgasificación: el aire escapa del concreto poroso y queda atrapado en el revestimiento.
- Movimiento Del Aire: El movimiento excesivo del aire de los respiraderos, puertas u otras fuentes puede provocar un secado rápido y evitar la liberación necesaria de aire del revestimiento.

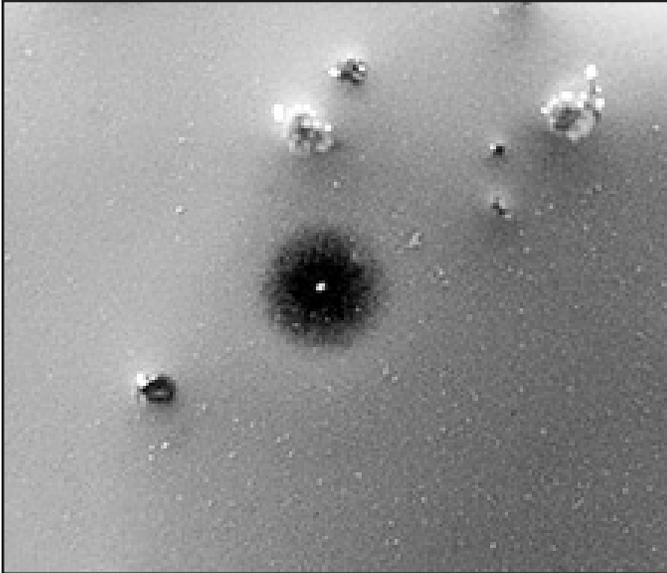
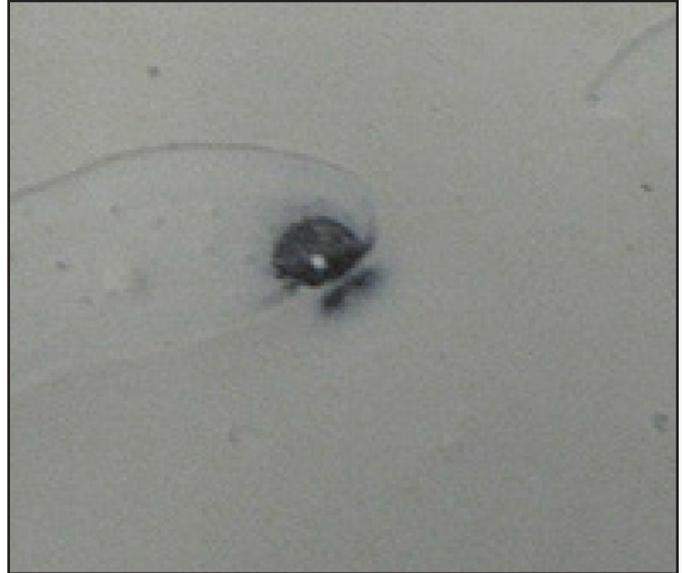
Los ojos de pez son hendiduras redondas o separaciones en el acabado del revestimiento. Tras una examinación más detallada, se observa un cráter con un borde alrededor del perímetro del defecto junto con un punto muy pequeño en el centro.

**Contaminantes De Silicona:** Ciertos procesos de fabricación, como la soldadura o la pulverización, pueden depositar silicona en el piso y hacer que aparezcan ojos de pez.

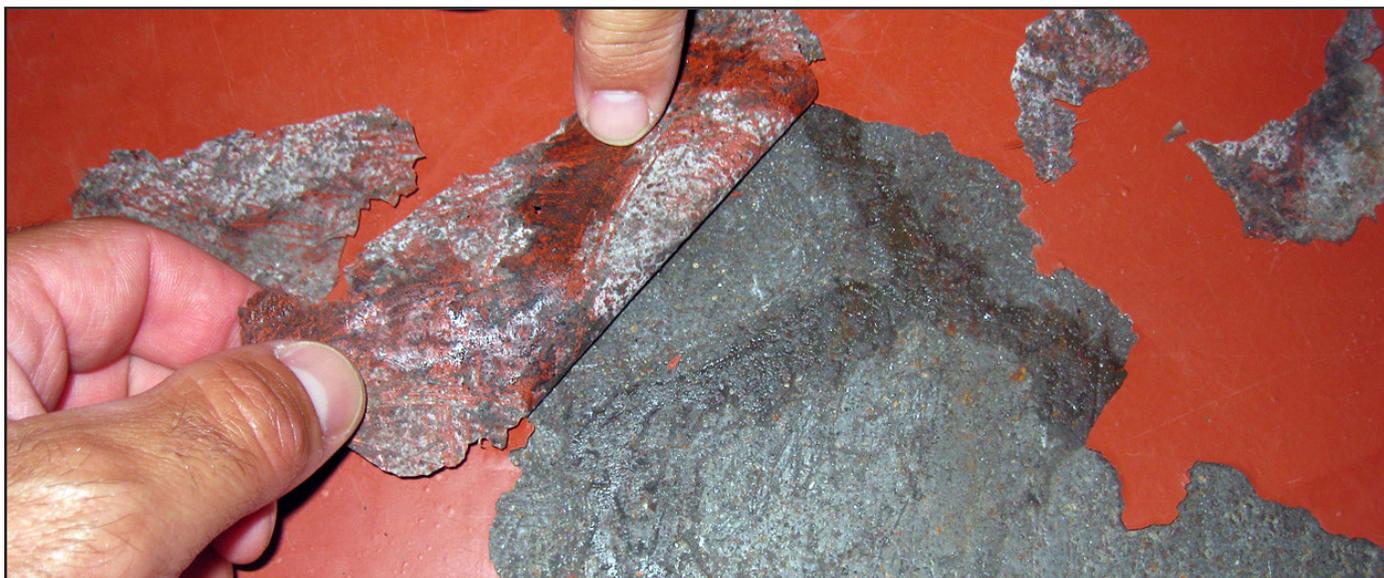
El revestimiento se desprende o pierde adherencia del sustrato.

- Limpieza Inadecuada: El revestimiento no se adhiere al aceite, la grasa u otros contaminantes.
- No Se Utilizó Primario: Al no utilizar el primario, se puede producir descamación/delaminación.
- Transmisión De Vapor De Humedad: El vapor de agua que penetra a través del sustrato puede causar descamación/delaminación. Después de eliminar las áreas delaminadas, la humedad puede ser visible o el concreto puede tener un aspecto oscuro.

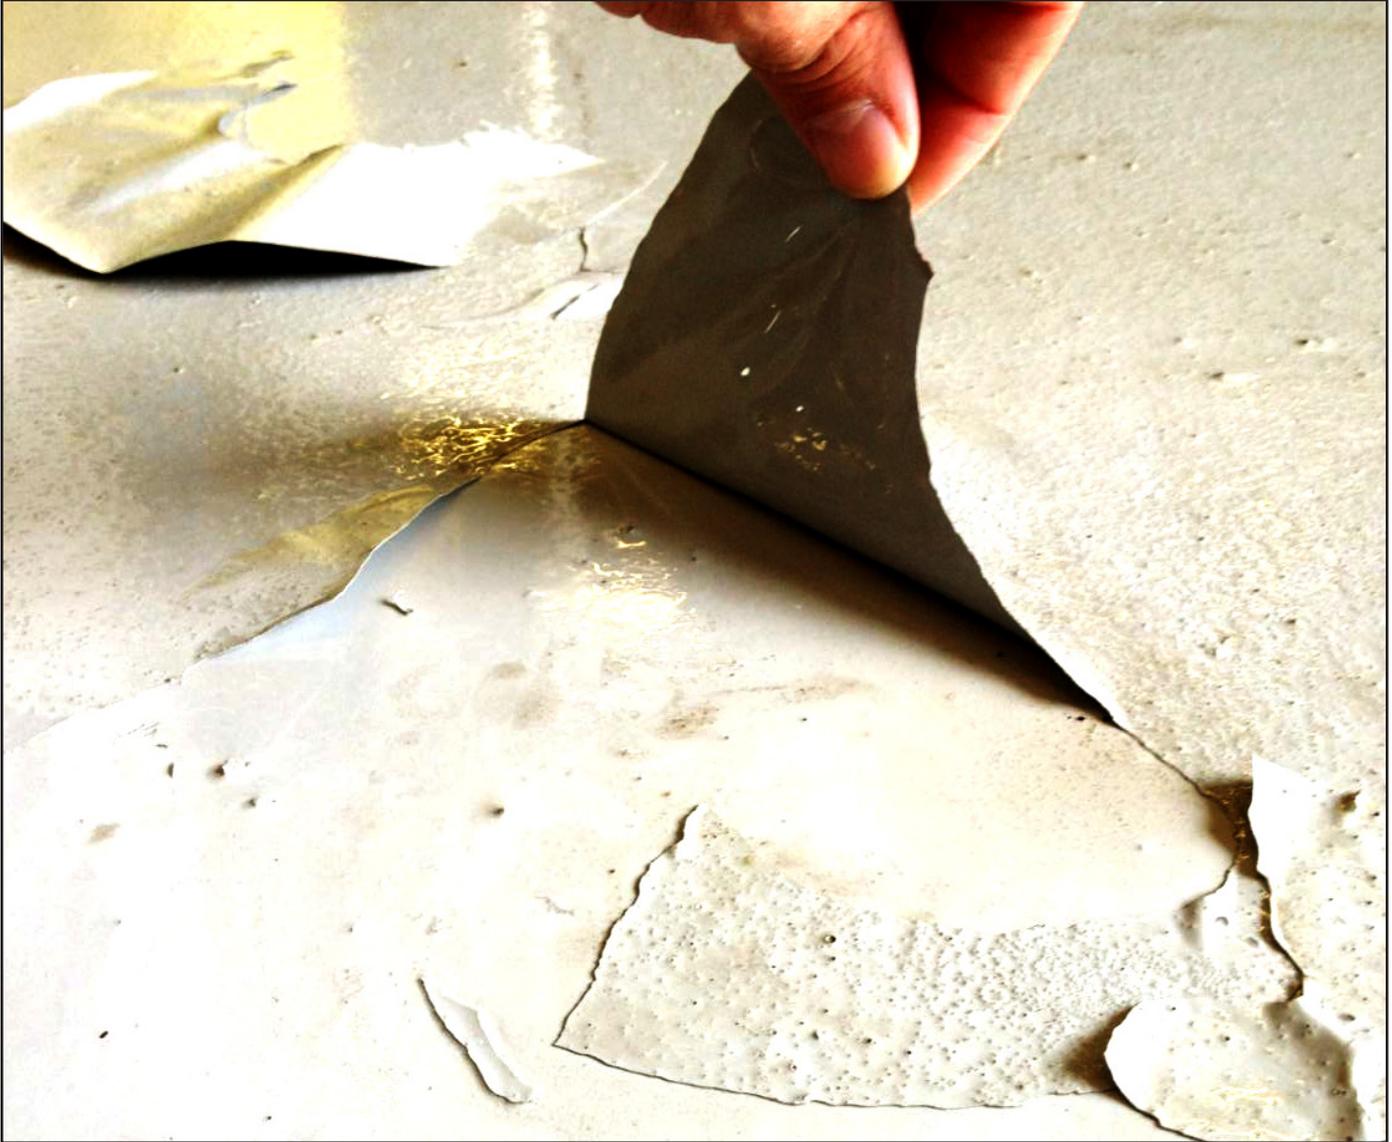
El revestimiento se desprende o pierde adherencia entre las capas de revestimiento.

- Fuera De La Ventana De Tiempo Del Revestimiento: El revestimiento no se aplicó dentro de las 24 horas posteriores al revestimiento anterior.
- Contaminación de la superficie: la superficie se encontraba contaminada por agua, humedad, aceite, grasa o polvo.
- Mezcla Inadecuada: El revestimiento no se mezcló en la proporción de mezcla adecuada, o no se mezcló durante un mínimo de 3 minutos.

1. Limpie la superficie de cualquier contaminante y seque antes del revestimiento. Aspire o trapee el agua o el polvo. Elimine el aceite o la grasa con desengrasante industrial o Limpiador BioDegradable Neogard 8500.
2. La superficie deberá encontrarse completamente seca antes de aplicar la siguiente capa. Si la superficie ha ido más allá de la ventana de tiempo del revestimiento de 24 horas, deberá lijarse con una lijadora de piso circular y papel de lija de grano #60..
3. Aspire la superficie para eliminar el polvo o los desechos de lijado.
4. Limpie la superficie con solvente usando disolvente Hempel's 08080 o Reductor Sin Olor Neogard 7055.
5. Vuelva a aplicar el revestimiento como se especifica y de acuerdo con las recomendaciones de Neogard.

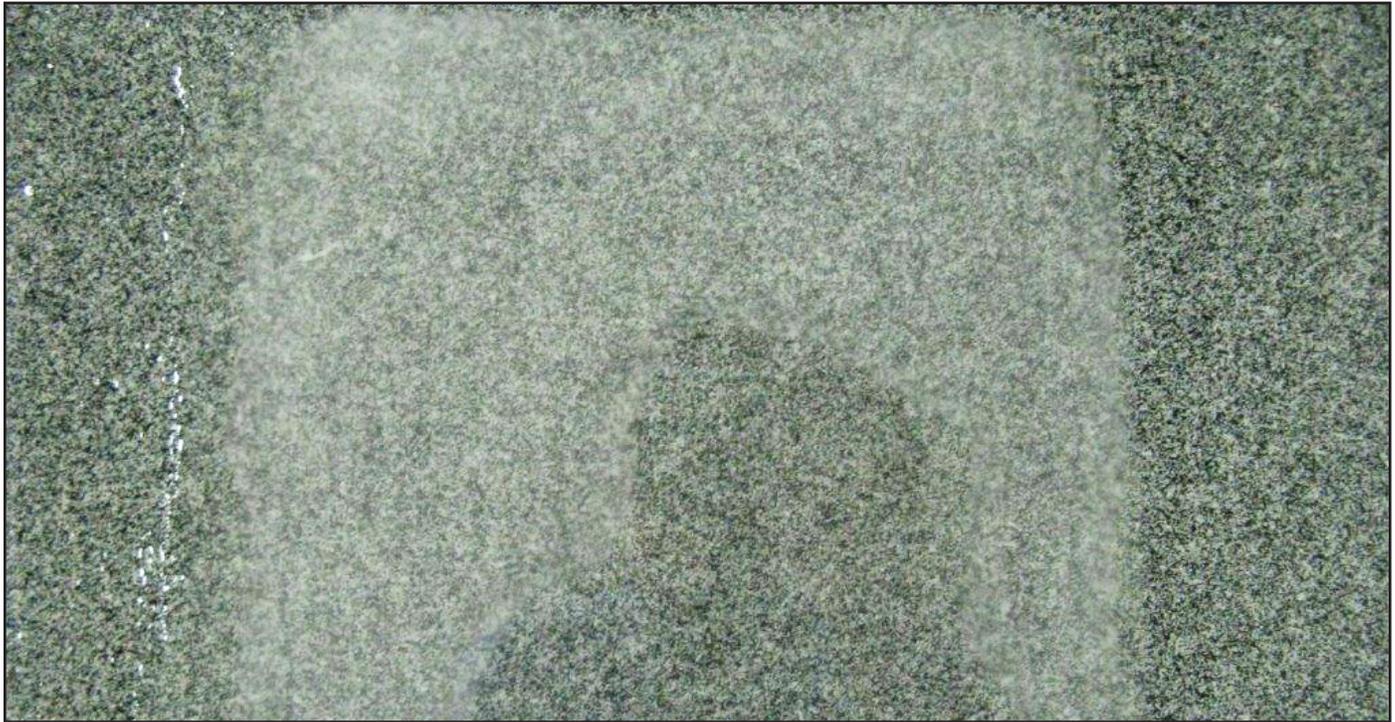
Se obtuvo una apariencia lechosa o turbia en el material de revestimiento húmedo o curado.

- **Humedad:** La humedad en el concreto o los altos niveles de humedad pueden causar la presencia de condensación en la superficie cuando se aplica el material o antes de que esté completamente curado. Esto puede dar como resultado una apariencia lechosa o una película grasosa. Esta condición en ocasiones es conocida como “rubor” (blush) y es más frecuente en ciertos epóxicos.
- **Aplicación Demasiado Gruesa:** Puede producirse una apariencia lechosa o turbia debido a que se haya aplicado un revestimiento demasiado grueso. En este caso, la apariencia lechosa será más notable si el revestimiento es transparente.

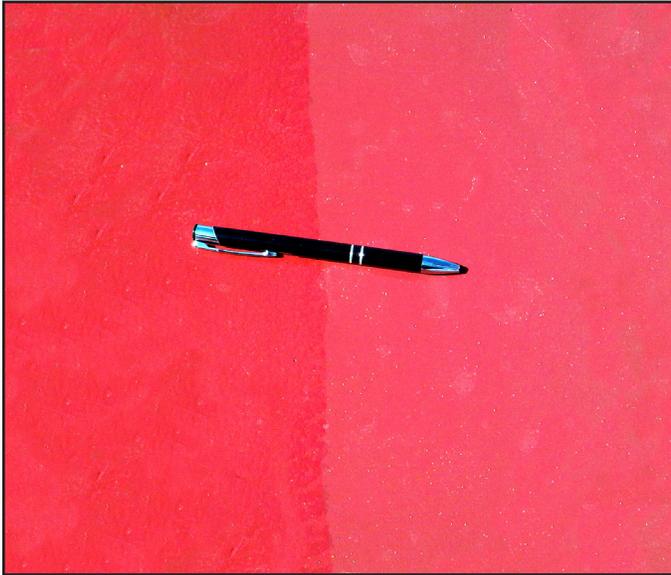
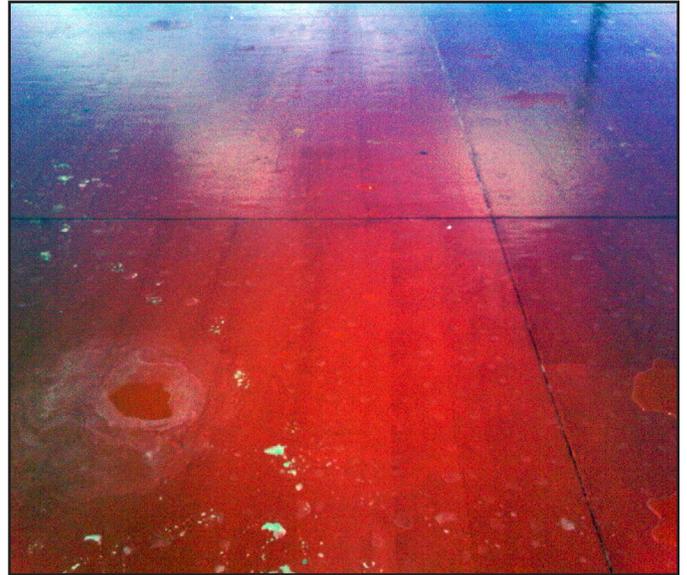
La superficie revestida tiene distintas tonalidades de color.

- Retocado Después De 15 Minutos: El cambio de color ocurre cuando se ha aplicado un material pigmentado y se retoca después de haber estado reposando durante 15 minutos o más. Pueden aparecer diferentes tonos de color.
- Distintos Números De Lote: El color puede variar entre un lote y otro. El uso de diferentes números de lote en un sitio de trabajo pueden causar diferencias en la apariencia del color.

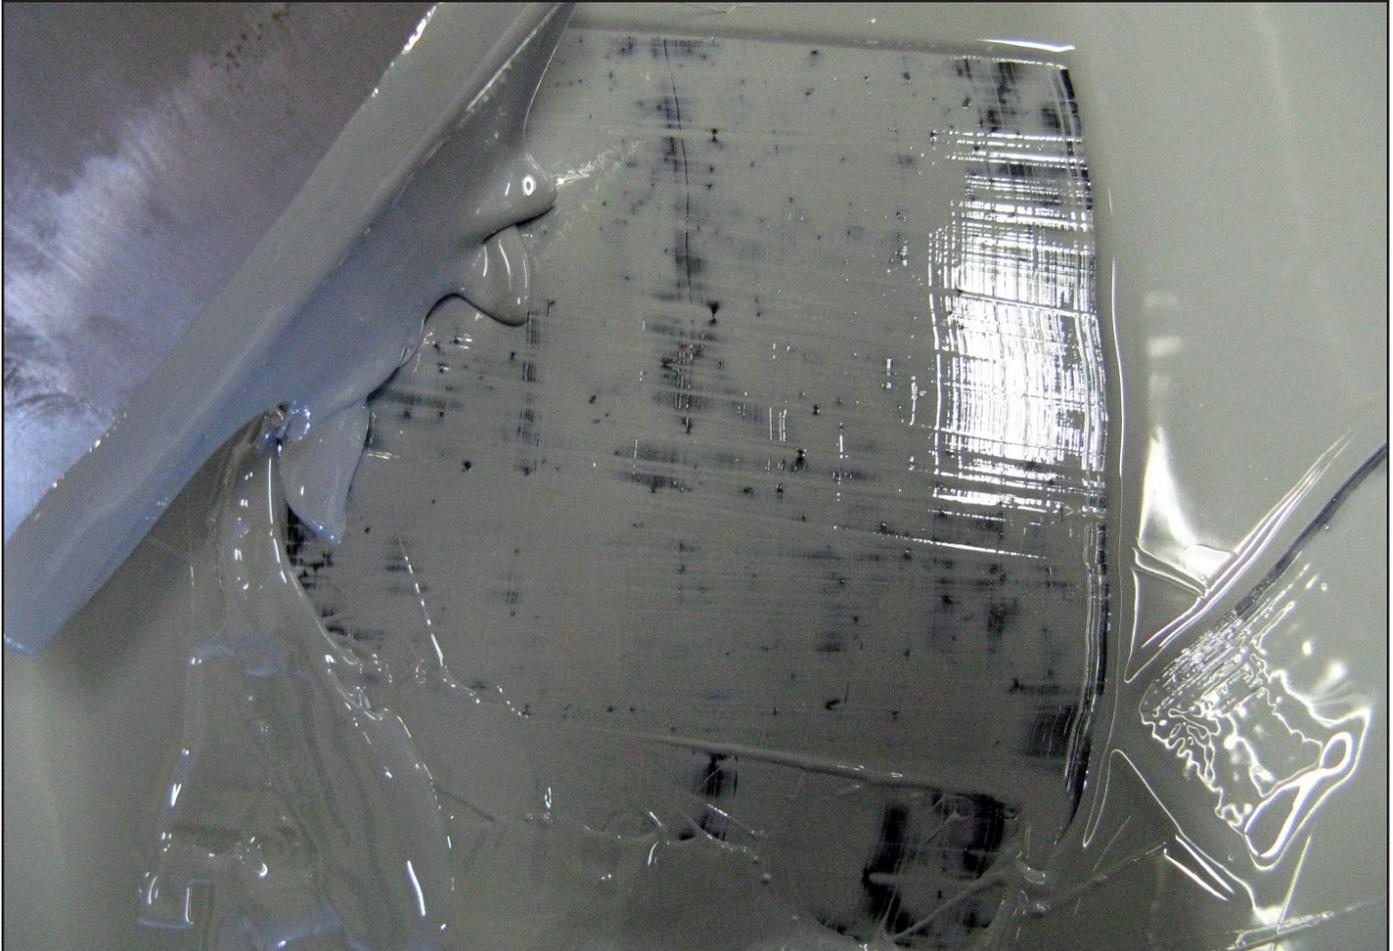
El material no se cura completamente o se encuentra suave después de 24 horas.

- Tasa de mezcla inadecuada
- Mezcla inadecuada
- Materiales fríos
- Temperaturas de ambiente frías
- Temperaturas de superficie frías

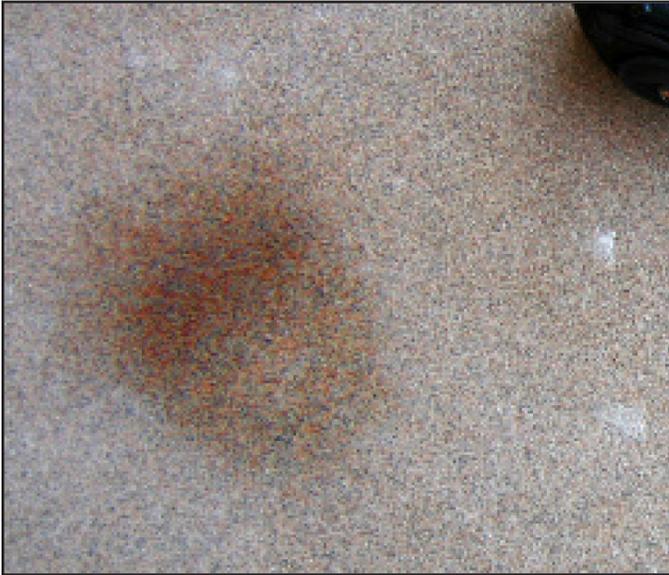
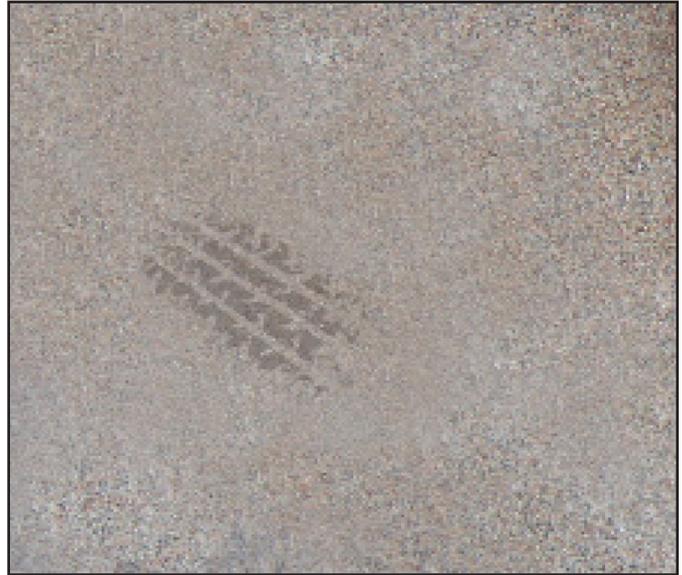
Existen manchas oscuras o descoloridas en el sistema de revestimiento.

- Exposición A Químicos O Derrames: El piso ha sido expuesto a químicos.
- Marcas De Neumáticos: El piso ha sido expuesto a tráfico vehicular.

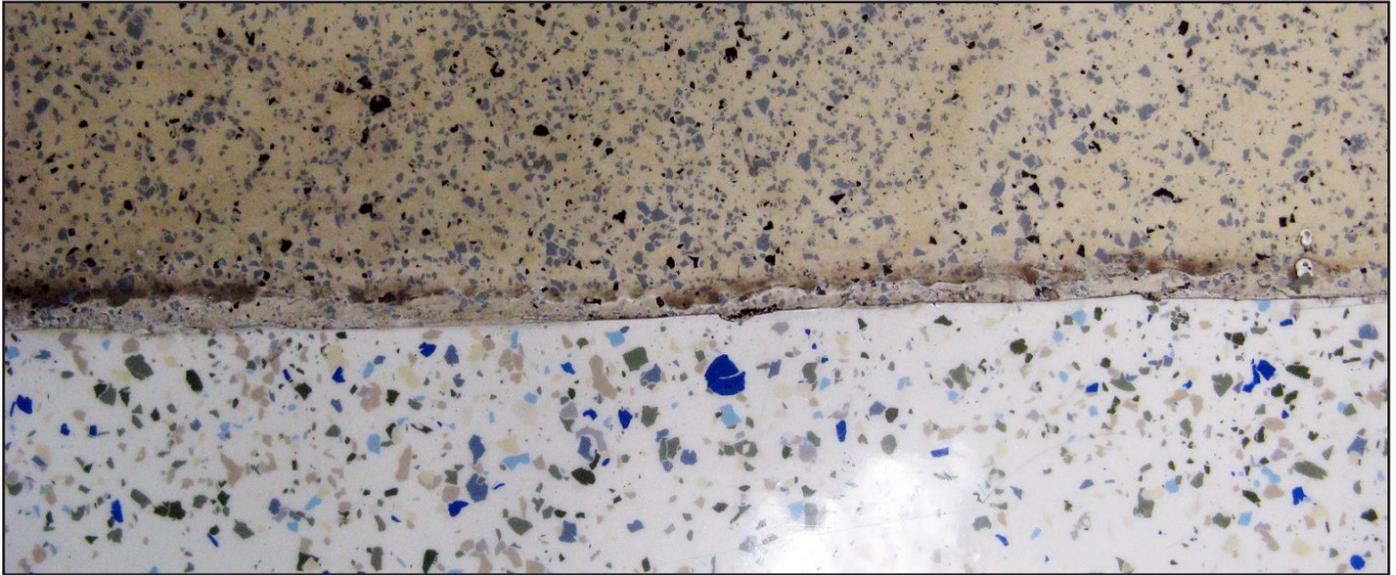
La capa superior ha desarrollado un tono amarillo. Este problema afectará a los epóxicos aunque el epóxico sea transparente o no.

El epóxico ha sido expuesto a la luz solar parcial o directa.

1. Elimine la suciedad, grasa, aceite u otros contaminantes mediante lavado a presión. El aceite pesado o la grasa deberán limpiarse con el Limpiador Biodegradable Neogard 8500.
2. Una vez que el piso se encuentre seco, lije toda el área con papel de lija de grano #60 con una lijadora circular para pisos.
3. Limpie el piso para eliminar el polvo/desechos del lijado.

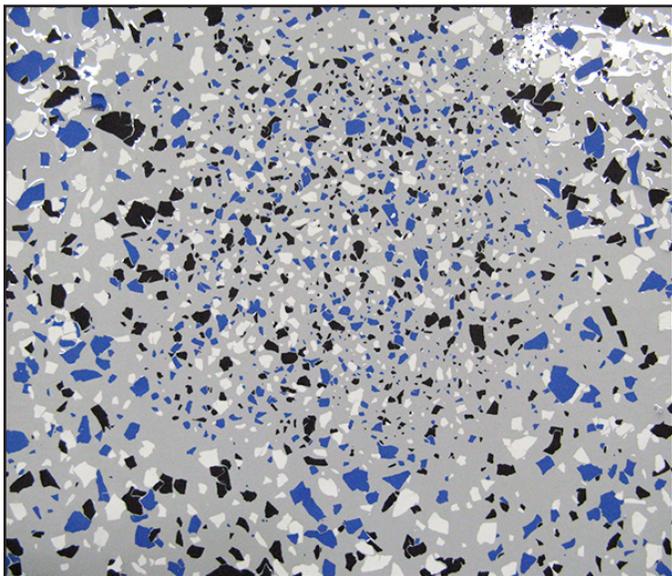
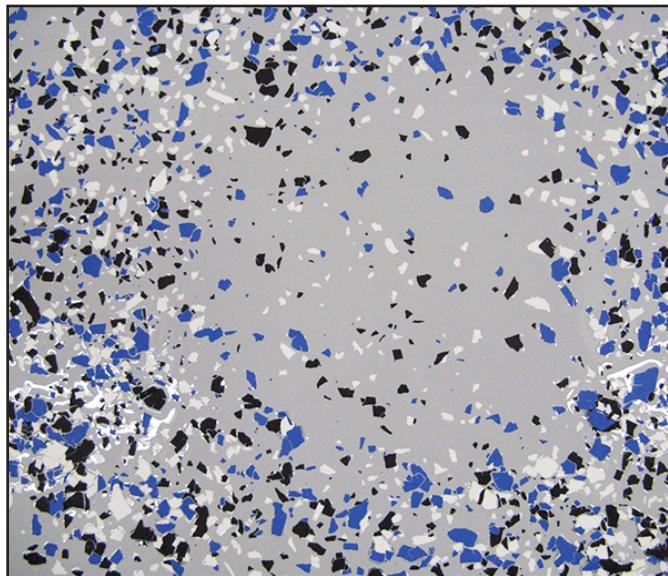
La distribución homogénea de las hojuelas es un factor clave en la estética de un sistema aleatorio de hojuelas sobre revestimientos para pisos. Tener el mismo tamaño y cobertura de hojuelas es clave para una apariencia uniforme.

- Las Hojuelas Se Dispersan Muy Rápidamente: Esto llevara a una distribución desigual en el revestimiento base. Para garantizar una cobertura uniforme, asegúrese de que el dispersor se tome su tiempo.
- Las Hojuelas Se Rompen Durante La Dispersión: Esto provoca variaciones en el tamaño de las hojuela. La variación del tamaño de las hojuelas en el piso es causada por aplastar las escamas en la mano mientras se dispersan. Además, al utilizar los baldes para alcanzar las hojuelas, son aplastados inadvertidamente.
- Escamas Aglomeradas: Al introducirse hojuelas aglomeradas en el revestimiento base húmeda, se secarán en una forma aglutinada.

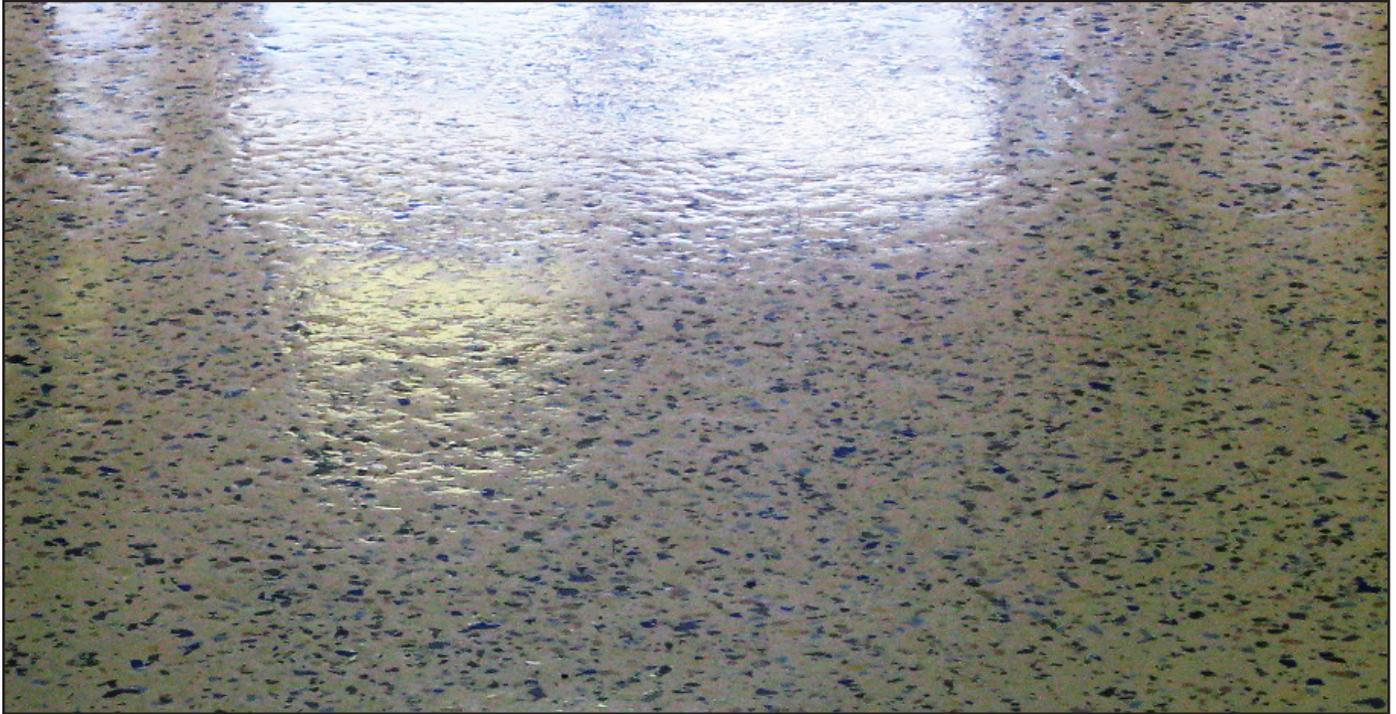
El acabado de cáscara de naranja es un acabado de apariencia punteada en el revestimiento final del piso de epóxico o de uretano. Algunos fabricantes de revestimiento para pisos ofrecen este acabado; sin embargo, no siempre es deseable para el cliente.

- **Sustrato/Materiales Fríos:** Si la temperatura del sustrato es inferior a 50°F/10°C, el epóxico o el uretano no fluirán ni se nivelarán, y puede producir el acabado de piel de naranja. Esto será más frecuente si el revestimiento final se aplica en una capa delgada, entre 3 y 6 mils de película húmeda. La combinación de un sustrato frío y materiales fríos puede producir fácilmente este tipo de acabado.
- **Sustrato/Materiales Calientes:** Las temperaturas calientes también pueden dar como resultado un acabado de cáscara de naranja. Si el sustrato está por encima de 90°F/32°C, el revestimiento final puede curarse demasiado rápido. Este curado rápido hará que el material no fluya y se nivele. Al igual que en temperaturas frías, las capas delgadas del revestimiento final, las temperaturas de sustrato calientes y el material caliente pueden producir un acabado de piel de naranja.
