# Guía de Resolución de Problemas

Causas, Reparación,  
y Prevención

Marzo 2020

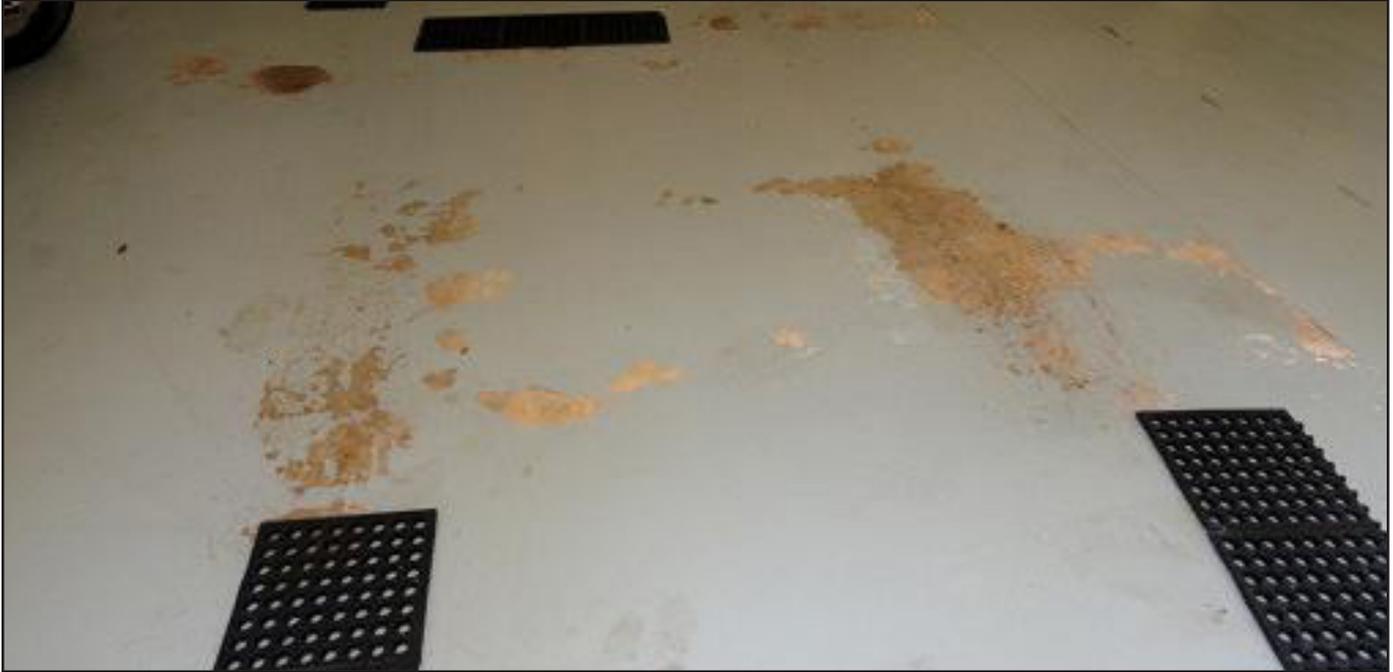
El sistema de revestimiento de pisos está delaminando y desprendiéndose en áreas donde los neumáticos están en contacto constante con el revestimiento.

- Aplicación Delgada Del Sistema: Un sistema de revestimiento para pisos aplicado a tasas de cobertura insuficientes puede delaminarse.
- Especificación Del Proyecto: El sistema aplicado no fue diseñado para las condiciones del proyecto.
- Preparación Deficiente De La Superficie: El sustrato no se preparó adecuadamente para la aceptación del sistema de revestimiento.
- Tiempo De Curación Inadecuado: El revestimiento no se curó completamente.

1. Retire todo el material suelto, desprendido o sin adherir.
2. Elimine el aceite o la grasa utilizando un desengrasante de tipo industrial o un Limpiador Biodegradable Neogard 8500. Los contaminantes que penetraron profundamente pueden requerir la eliminación por métodos mecánicos.
3. Raspe el concreto a un perfil de superficie a CSP3 o CSP4 de acuerdo al ICRI.
4. Asegúrese de que el sustrato esté limpio y seco antes del revestimiento.
5. Vuelva a aplicar el revestimiento según las especificaciones de la guía Neogard o el Manual De Aplicación De Revestimiento Para Pisos.

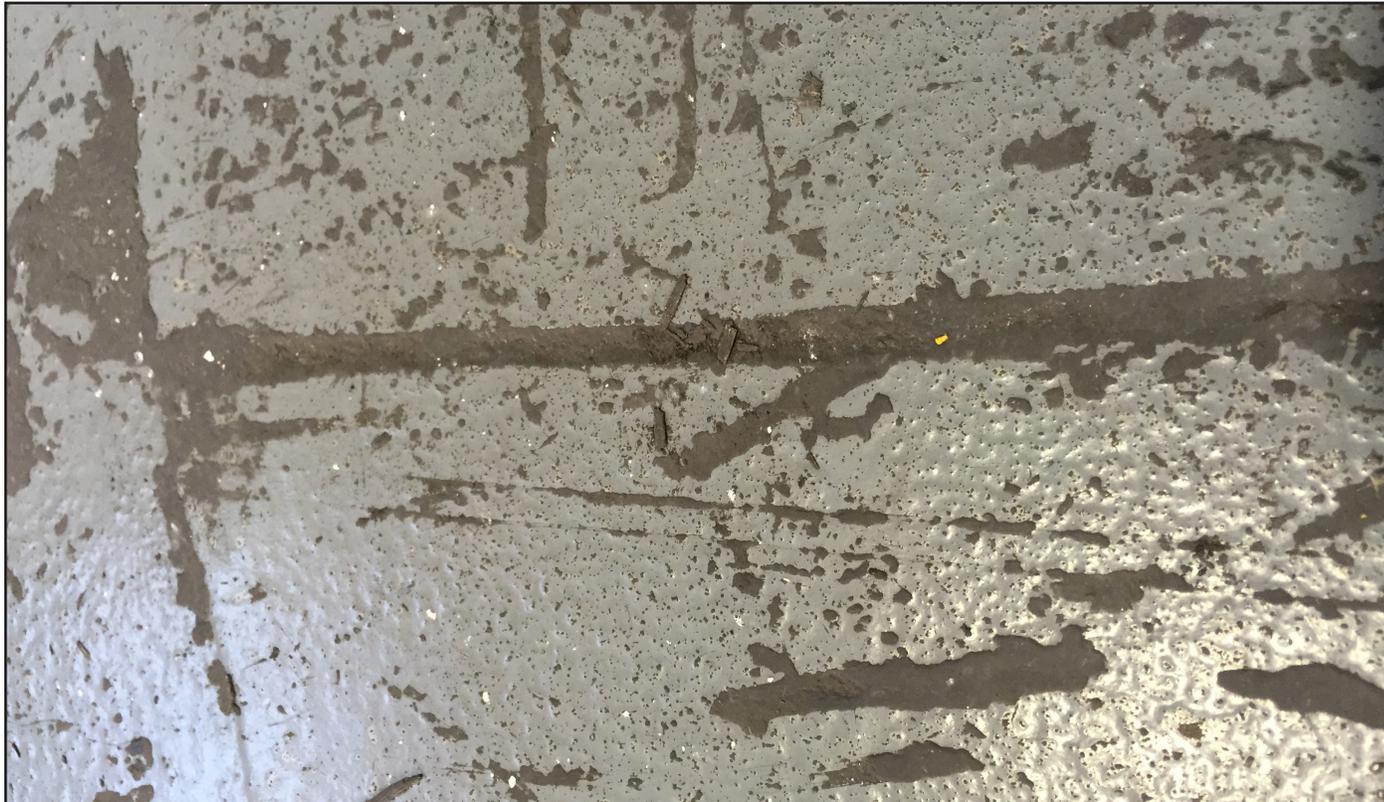
# Daño Mecánico

El sistema de revestimiento para pisos ha sido raspado y/o arrancado.

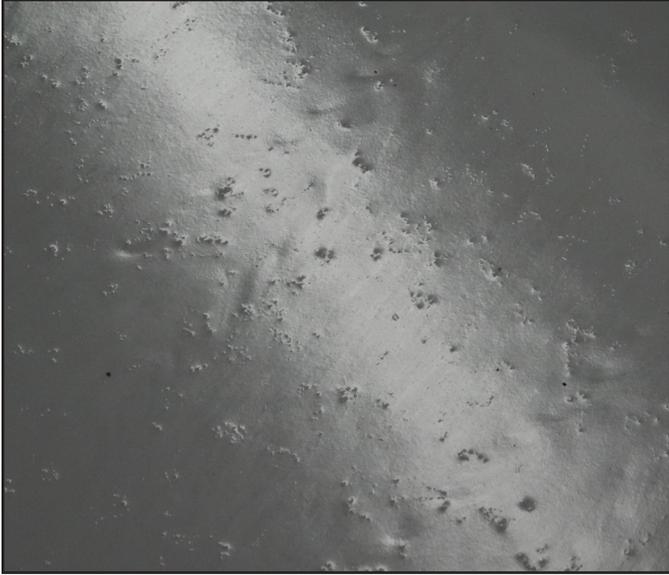
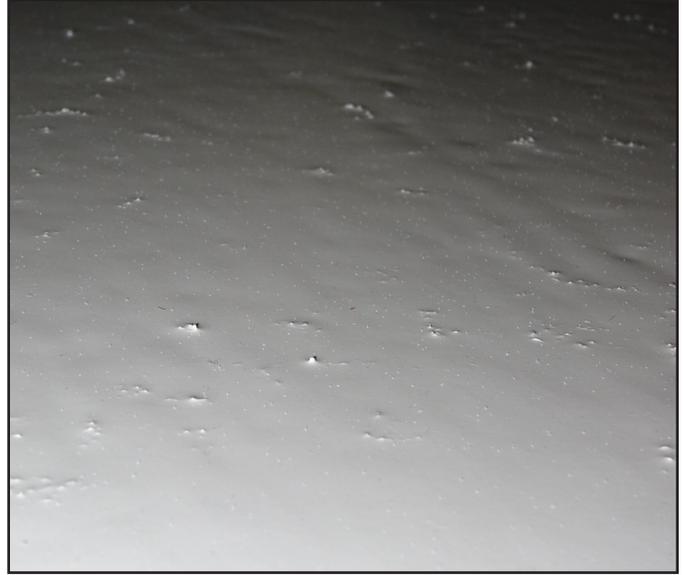
La pelusa del rodillo se encuentra incorporada al revestimiento después de la aplicación.

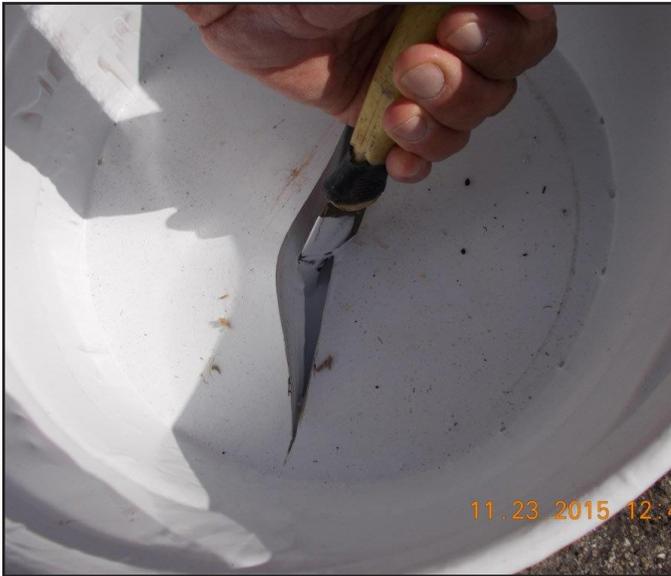
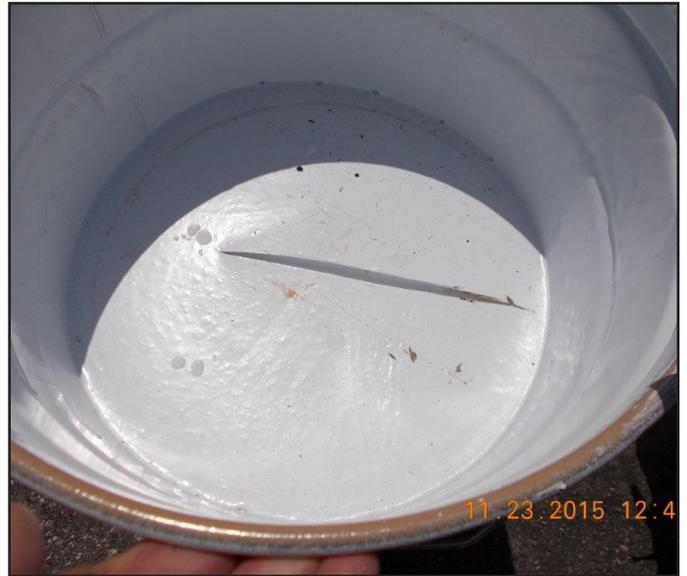
Se forma una capa en la parte superior del material en un cubo o barril.

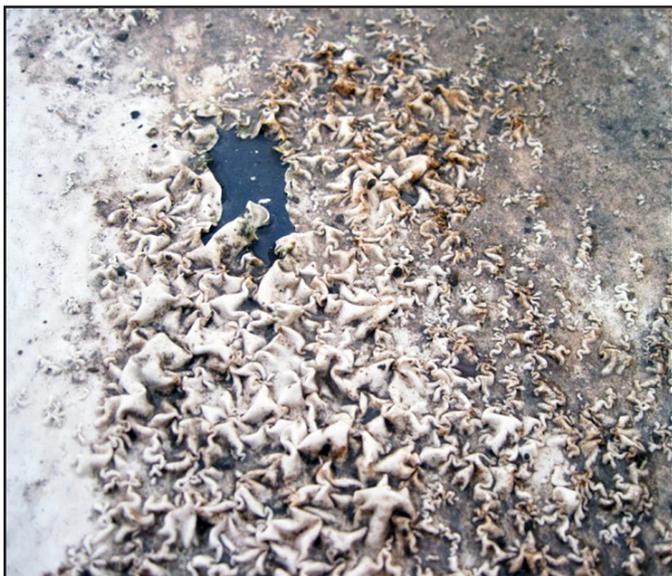
**Delaminación causada por un revestimiento final delgado y estancado**

1. Elimine cualquier material escasamente adherido.
2. Limpie el área afectada con el Limpiador Biodegradable Neogard 8500 o pase un trapo con solvente. Extienda la limpieza de 6 "a 8" más allá del área afectada.
3. Agregue el entramado Tietex para reforzar el área afectada.
4. Aplique un revestimiento adicional para producir 24 mils (espesor de película seca) en el área que fue limpiada y permita que cure.

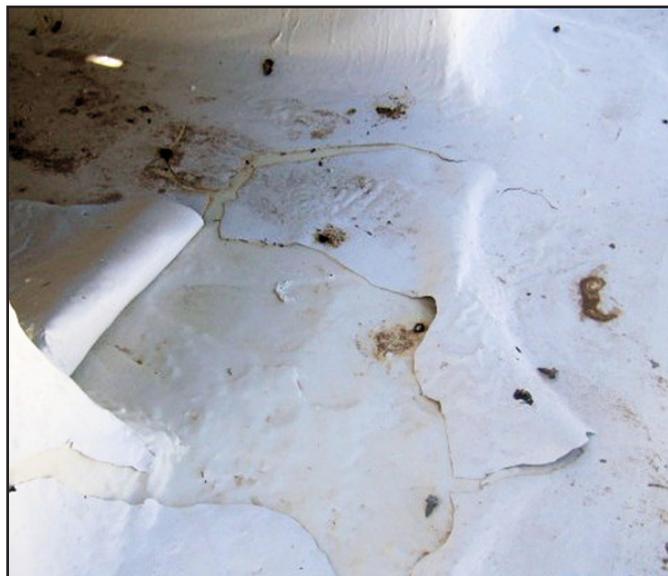
**Delaminación debido a limpieza inadecuada**

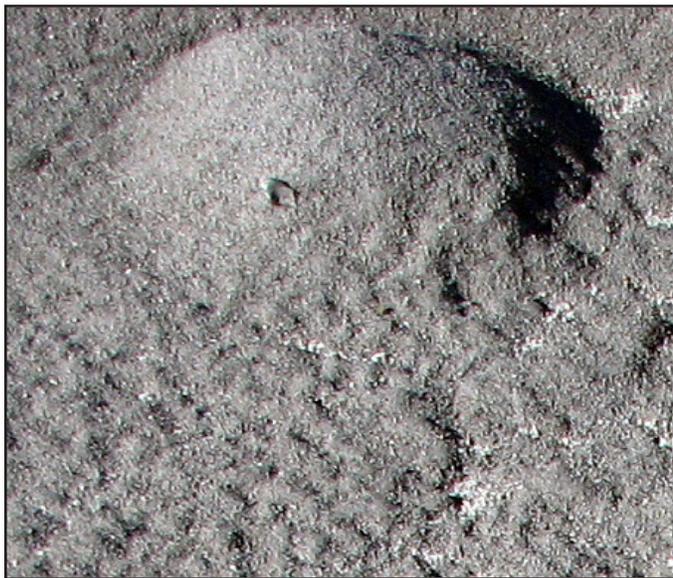
Burbujas medianas a grandes en la superficie de la espuma. Por lo general, se dispersan al azar. .

**Ampolla común sin abrir**

1. Corte la ampolla hasta que se elimine toda la espuma no unida.
2. Inspeccione el área debajo de la ampolla en busca de degradación, humedad u otros contaminantes. Elimine cualquier contaminante y/o espuma degradada.
3. Rellene el vacío creado por la eliminación de la ampolla con espuma hasta que exceda el nivel de la superficie del techo.
4. Corte y lije el exceso de espuma.
5. Limpie con solvente el revestimiento existente de 6" a 8" más allá del área de reparación.
6. Cubra el área de reparación con un sistema de revestimiento para techos, superponiendo un mínimo de 6" sobre la superficie del revestimiento existente.

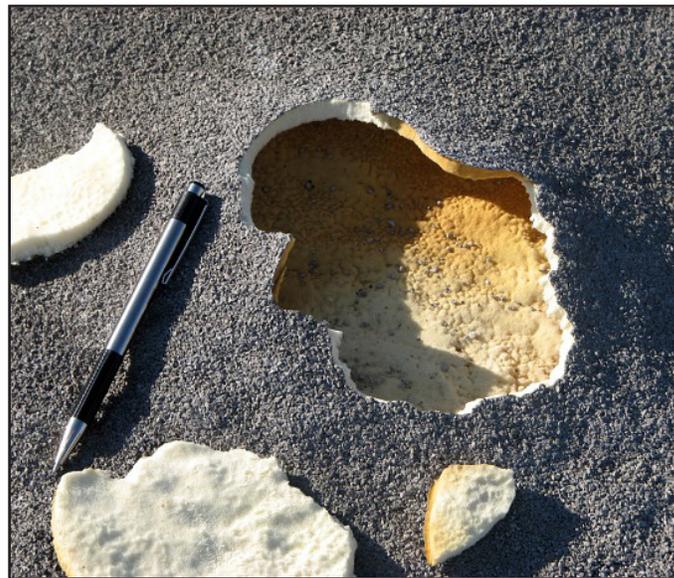
**Ampolla de espuma que se ha cortado y abierto**

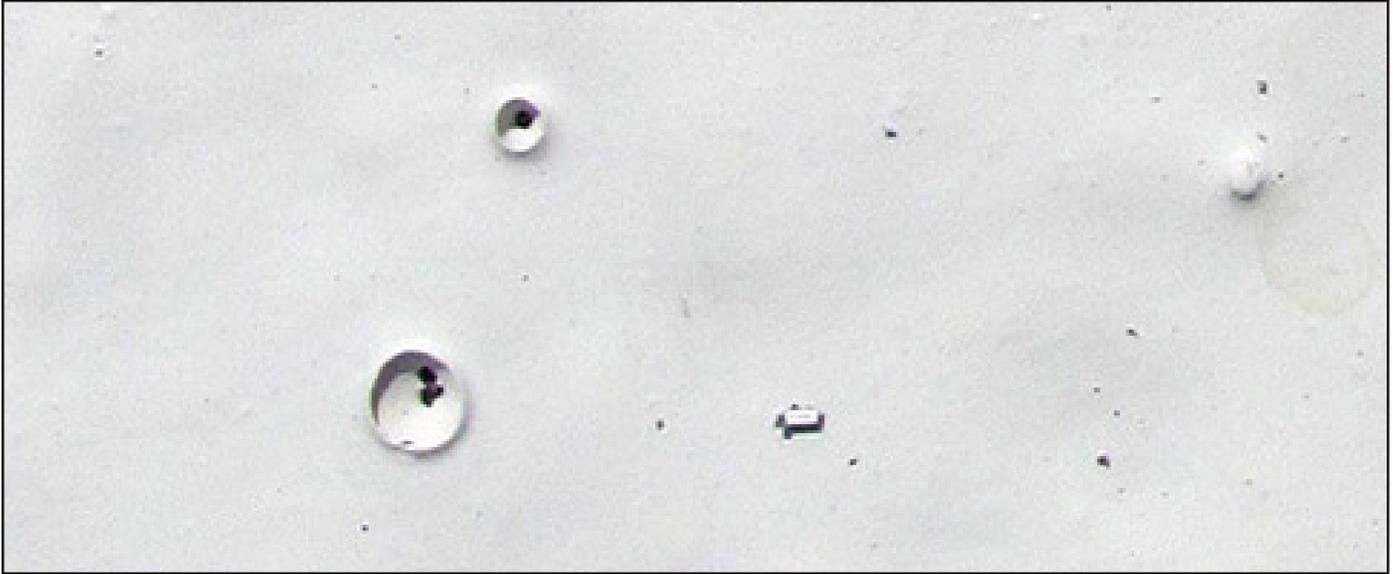
Aparecen como pequeñas ampollas o burbujas. Cuando estas ampollas explotan, generalmente dejan un cráter redondo. El agujero debe verse fácilmente a través de la película. Las plataformas de concreto son susceptibles a esta condición.

1. Limpie el área afectada con solvente, o limpie con Limpiador BioDegradable Neogard 8500. Limpie de 6" a 8" más allá del área afectada.
2. Después del calor del día, vuelva a recubrir el área con material de revestimiento final, generalmente mezclado con arena fina y seca a 1–3 libras por cada 100 pies cuadrados. Trabaje la capa húmeda y la arena retrocediendo para desplazar el aire atrapado en los huecos. Los aditivos o aceleradores Neogard ayudarán a reducir la auto nivelación del revestimiento. Repita en caso de ser necesario.
3. Aplique material de revestimiento final adicional para producir 24 mils de DFT en el área de reparación y permita que cure.

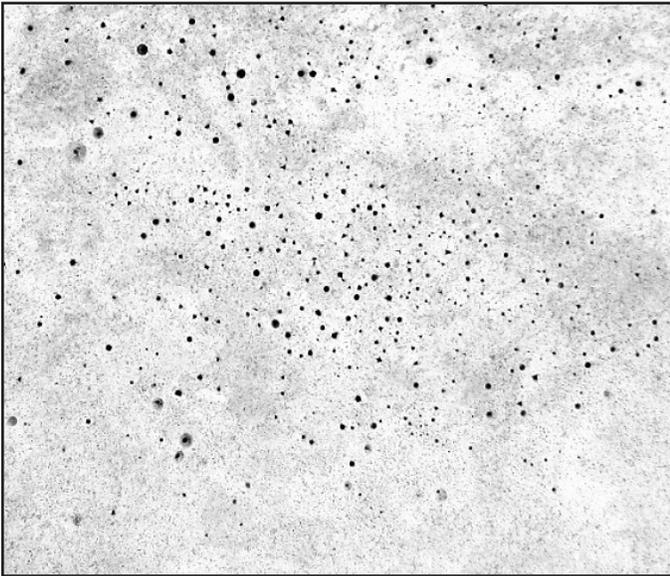
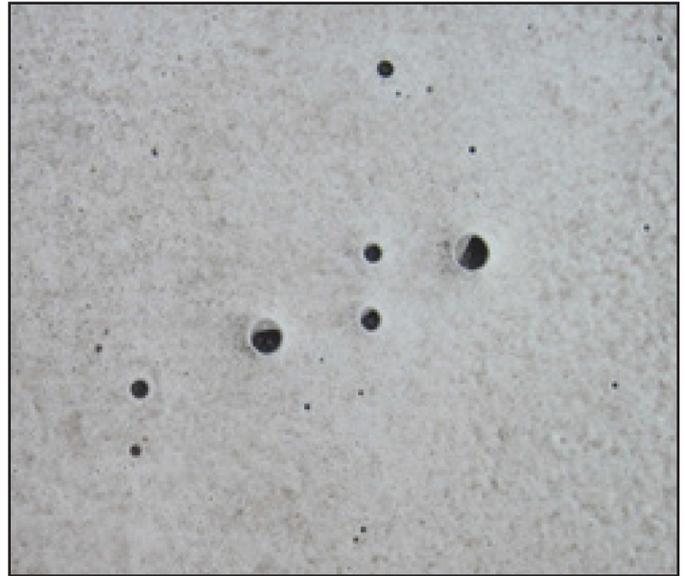
Pequeños huecos que penetran a través del revestimiento. Un corte transversal mostrará el material del revestimiento base intacto, con los huecos contenidos solo en la capa superior.

1. Depure el área afectada con solvente, o limpie con Limpiador BioDegradable Neogard 8500. Aplique de 6" a 8" más allá del área afectada.
2. Después del calor del día, vuelva a recubrir el área con material de revestimiento final, generalmente mezclado con arena fina y seca a 1–3 libras por cada 100 pies cuadrados. Trabaje la capa húmeda y la arena retrocediendo para desplazar el aire atrapado en los huecos. Los aditivos o aceleradores Neogard ayudarán a reducir la auto nivelación del revestimiento. Repita en caso de ser necesario.
3. Aplique material de revestimiento final adicional para producir 24 mils de DFT en el área de reparación y permita que cure.

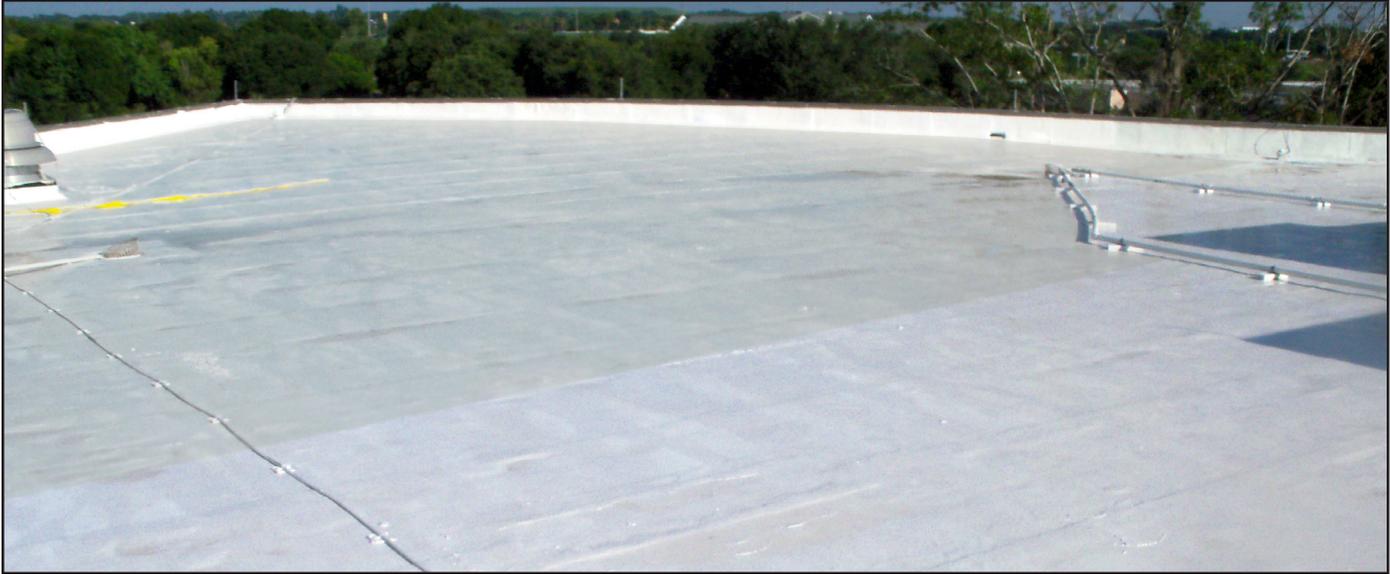
El revestimiento aparenta ser de diferentes tonos. Este fenómeno es más notorio en los productos blancos.

1. Depure el área afectada con solvente, o limpie con Limpiador BioDegradable Neogard 8500. Limpie de 6 "a 8" más allá del área afectada.
2. Aplique un revestimiento adicional a 12 mils (DFT) en el área limpiada y permita curar.

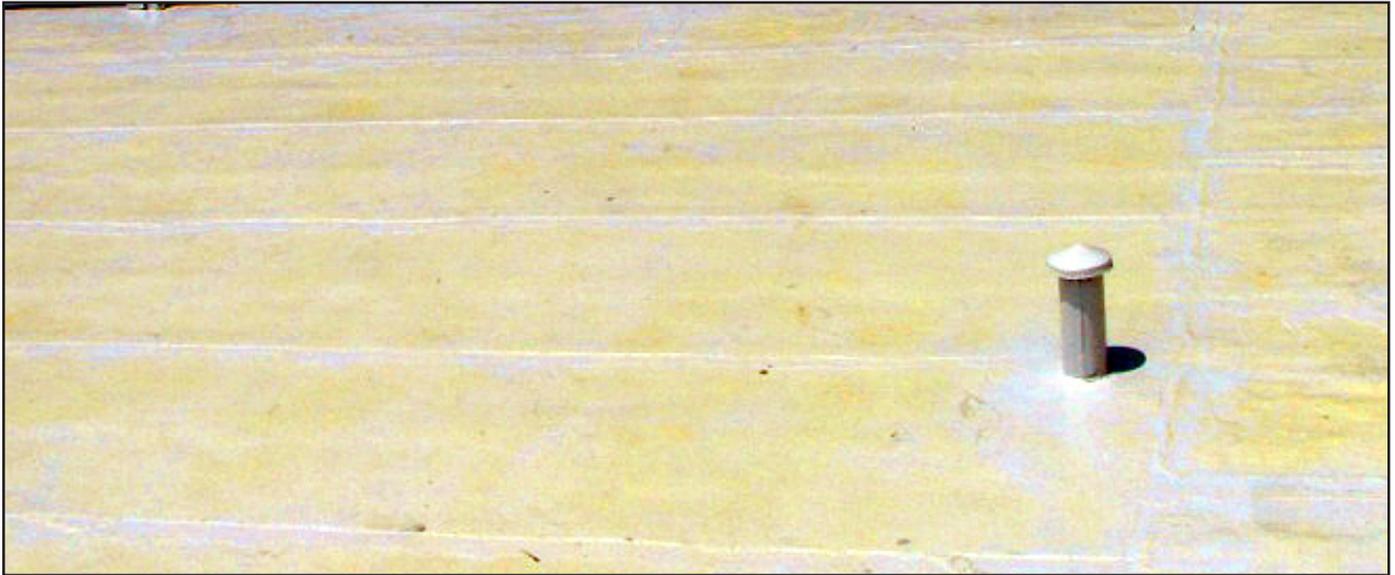
La superficie del revestimiento ha adquirido un tono amarillo. La coloración amarillenta puede lucir como una mancha.

1. Despeje el área de cualquier desecho.
2. Depure el área afectada con solvente, o limpie con Limpiador BioDegradable Neogard 8500. Limpie de 6 "a 8" más allá del área afectada.

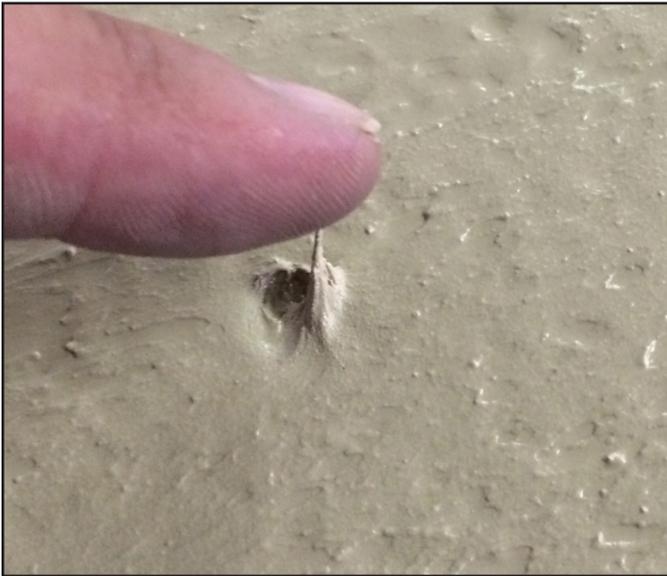
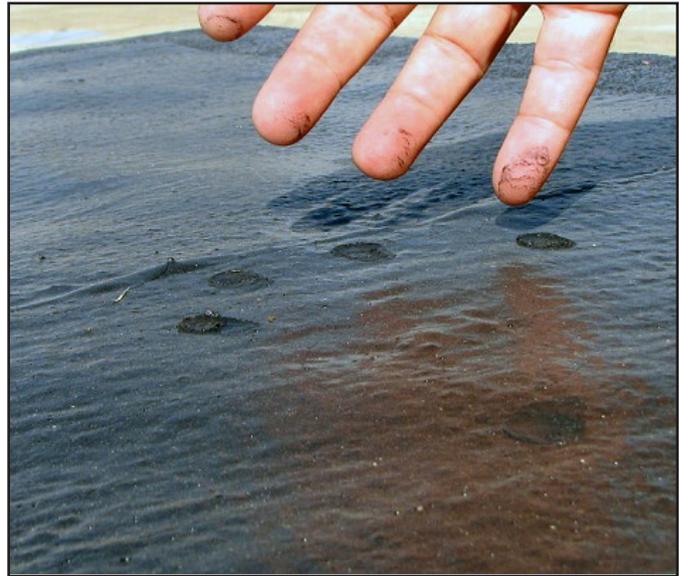
Después de que haya transcurrido el tiempo de curado esperado, el revestimiento aún es suave y puede transferirse al tocarlo.

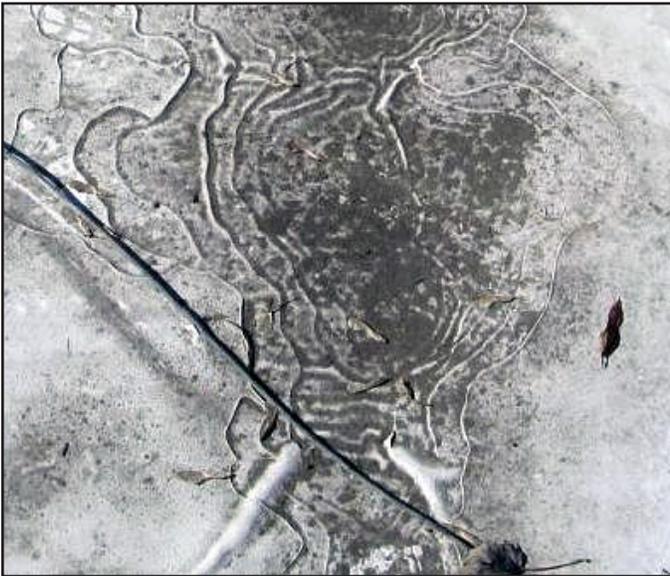
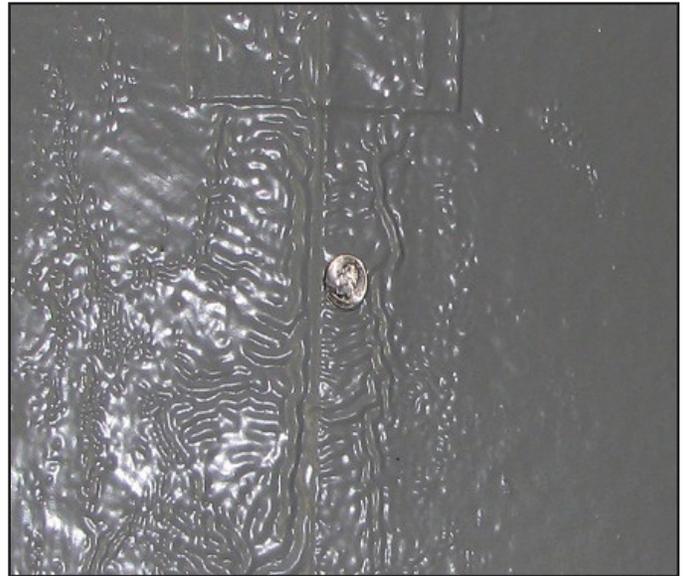
Áreas del revestimiento lucen arrugadas.

1. Retire cualquier material mal adherido o esponjoso.
2. Depure el área afectada con solvente, o limpie con Limpiador BioDegradable Neogard 8500. Limpie de 6 "a 8" más allá del área afectada.
3. Aplique primario al sustrato expuesto.
4. Aplique el revestimiento base de acuerdo a las especificaciones de la guía del sistema Neogard.
5. Aplique el revestimiento final, extendiendo el revestimiento final 4" más allá del área de reparación.

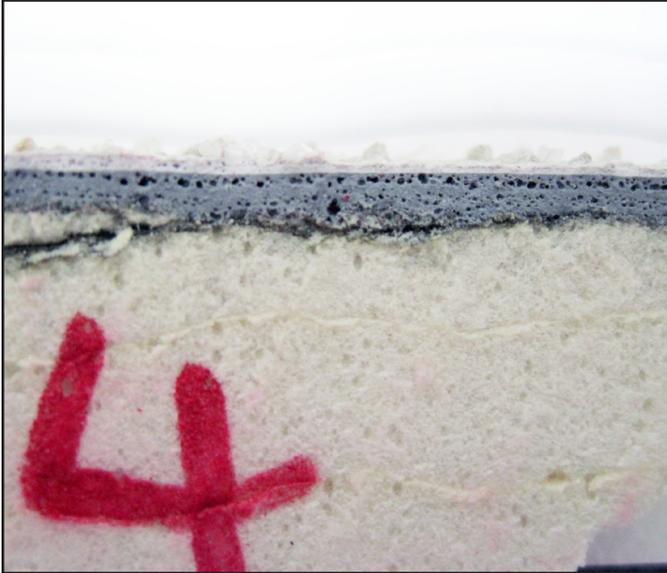
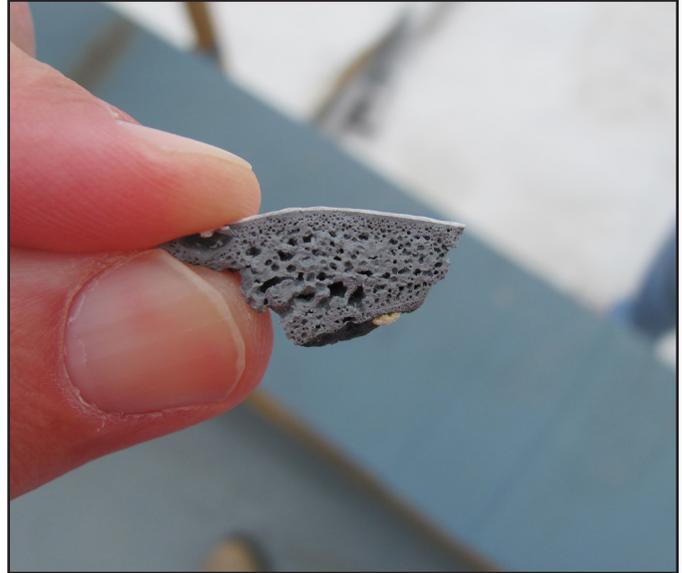
Un seccionado transversal revela una gran cantidad de celdas abiertas en el revestimiento..

1. Pula el área hasta llegar al material sólido hasta que no se encuentre más material celular.
2. Depure el área afectada con solvente, o limpie con Limpiador BioDegradable Neogard 8500. Limpie de 6 "a 8" más allá del área afectada.
3. Aplique primario al sustrato expuesto.
4. Aplique el revestimiento base de acuerdo a las especificaciones de la guía del sistema Neogard.
5. Aplique el revestimiento final, extendiéndolo a 4" más allá del área de reparación.
6. Si pasan varios días entre la aplicación, limpie con solvente o lave a presión el área antes de proceder con las reparaciones.

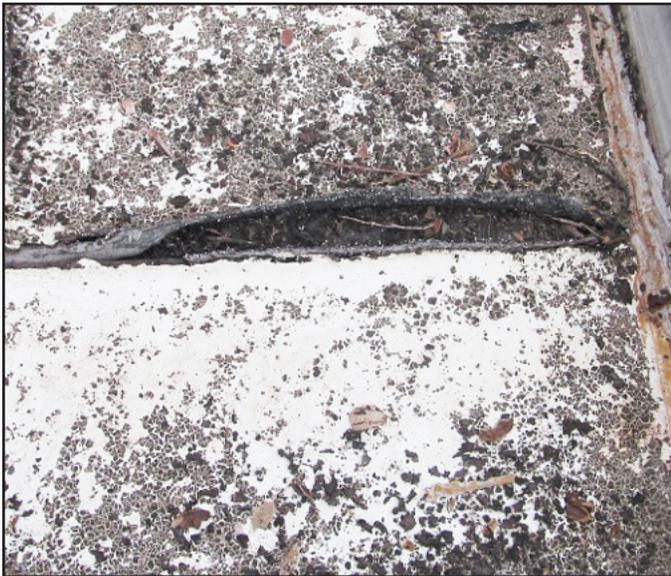
**Borde de junta enroscado**

**Juntura No Detallada Adecuadamente:** Las juntas separadas son causadas por una aplicación muy delgada del revestimiento a la junta. Cuando la costura de la membrana no es detallada de acuerdo a las especificaciones de Neogard, el revestimiento dejará un borde delgado en la parte superior de la junta. Las juntas de la membrana del techo varían de 40 mils a 240 mils; El revestimiento se auto nivelará en las juntas. El revestimiento fino en la junta, combinado con la transferencia de tensión de la lámina de membrana a la lámina de membrana, creará una grieta de tensión en la parte superior de la junta. Con el tiempo, esto puede convertirse en una división mayor.

1. Retire todo el material rizado, suelto o mal adherido.
2. Depure el área afectada con solvente, o limpie con Limpiador BioDegradable Neogard 8500. Limpie de 6 "a 8" más allá del área afectada.
3. Aplique primario al sustrato expuesto.
4. Aplique un revestimiento de detallado del material de revestimiento base sobre las áreas a las cuales se les aplicó el primario a 24 mils (DFT) e incruste una tela de refuerzo de mínimo 6 "de ancho en la capa húmeda. Solo utilice tela de refuerzo adecuada para detallar juntas o reparaciones. No

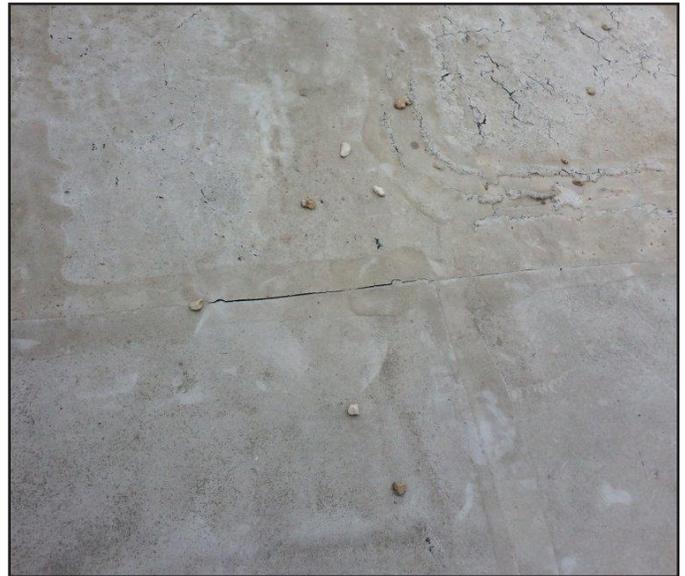
**Juntura separada**

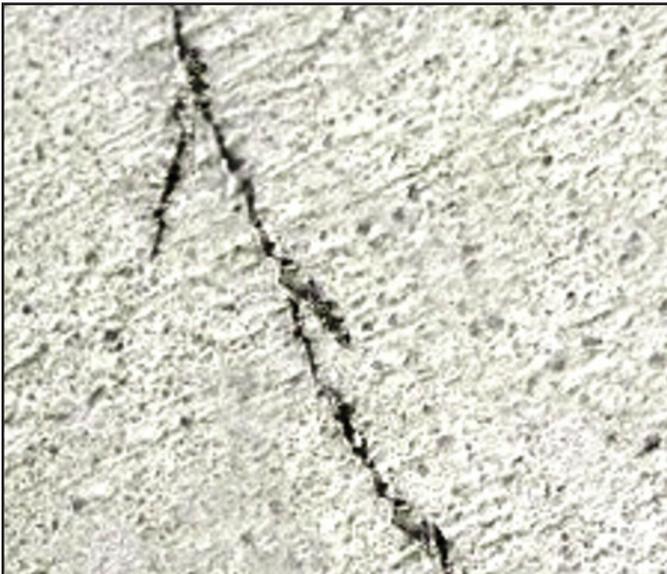
**Grieta antes del revestimiento**

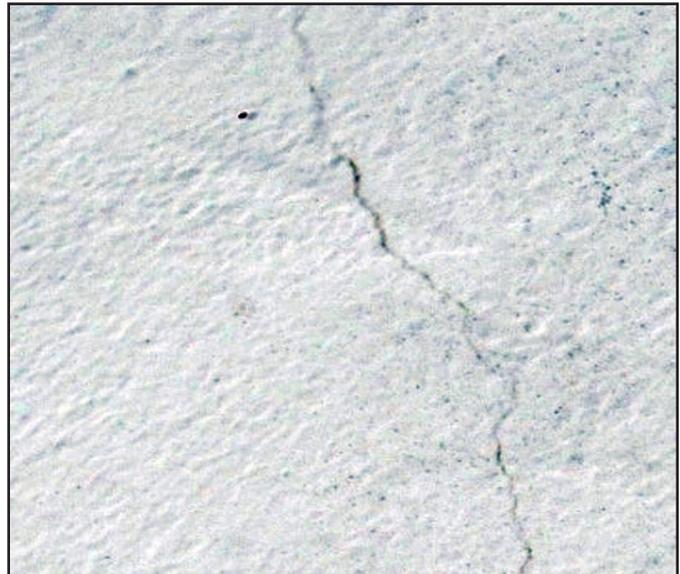
Las grietas en el sustrato de concreto pueden transferirse a través del revestimiento y hacerse claramente visibles. Con el tiempo, estas grietas pueden aumentar tanto en número como en tamaño.

**Grieta en el revestimiento transferida por el concreto**

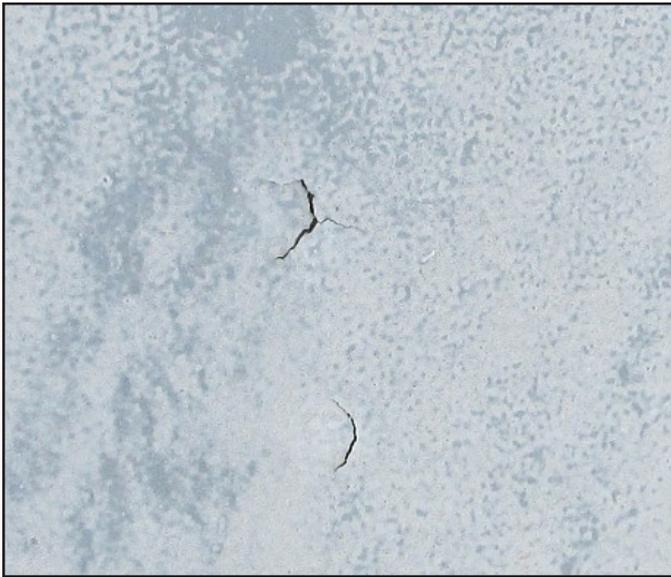
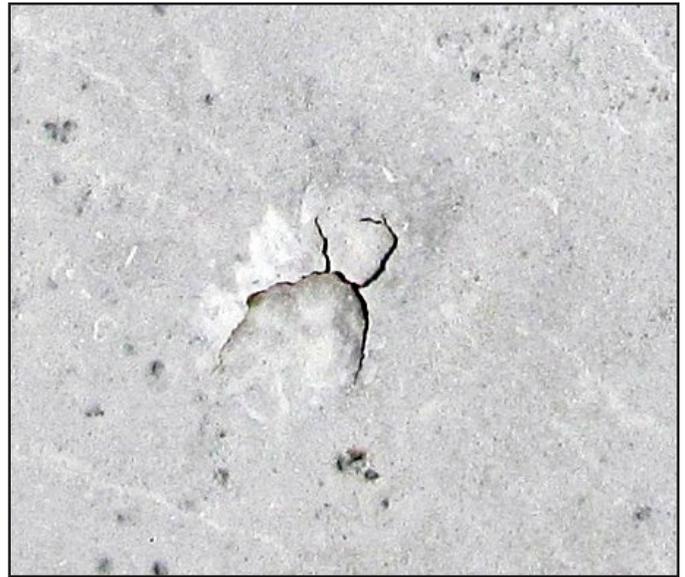
# Daño Por Granizo Al Techo De Espuma De Poliuretano Aplicada Con Aerosol

Un patrón de daño aleatorio que varía en tamaño de ½ – 1", que se repite en grandes áreas del techo y no se limita a casos únicos.

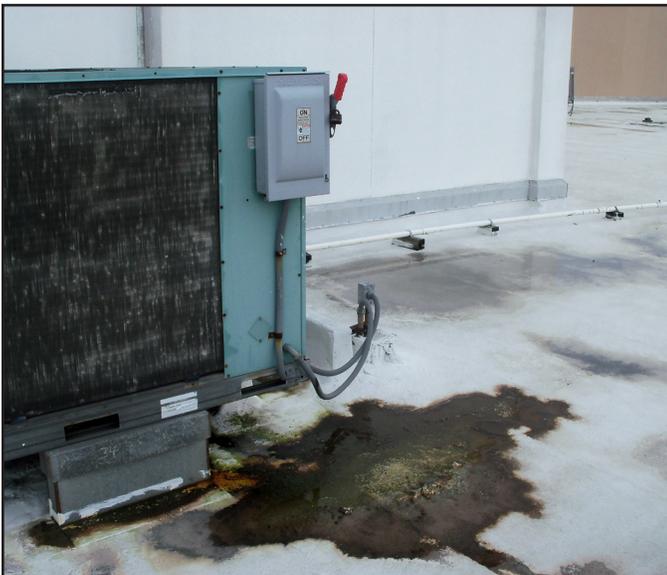
Las descargas de las líneas de condensación del equipo de azotea provoca la contaminación del revestimiento.

**Líneas de drenaje condensado desconectadas**

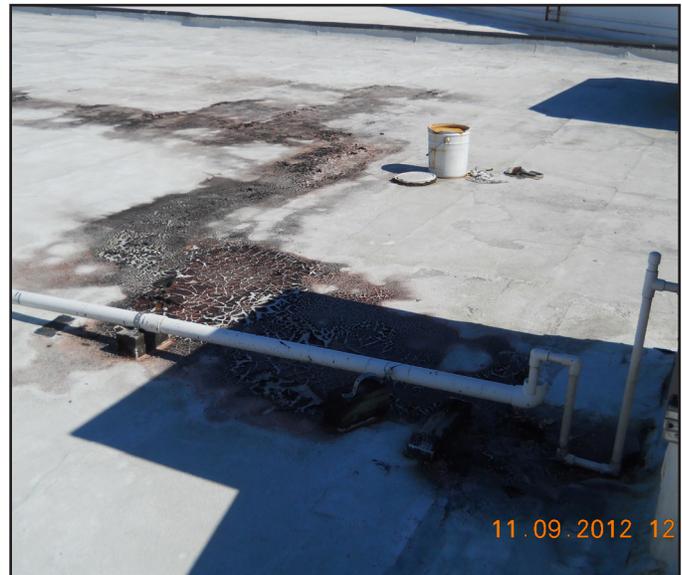
**Líneas de drenaje condensado deficientemente mantenidas**

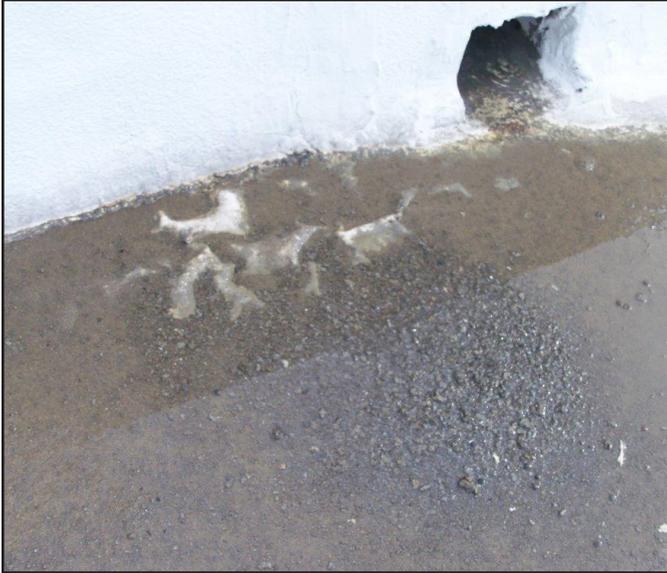
El líquido se estanca en el techo y daña el revestimiento.

**El orificio de salida fue instalado muy arriba**

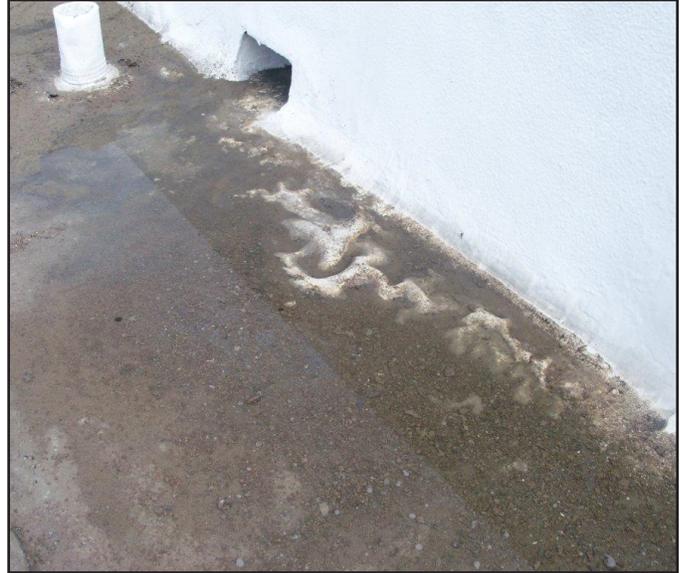
**Desagüe de techo obstruido**

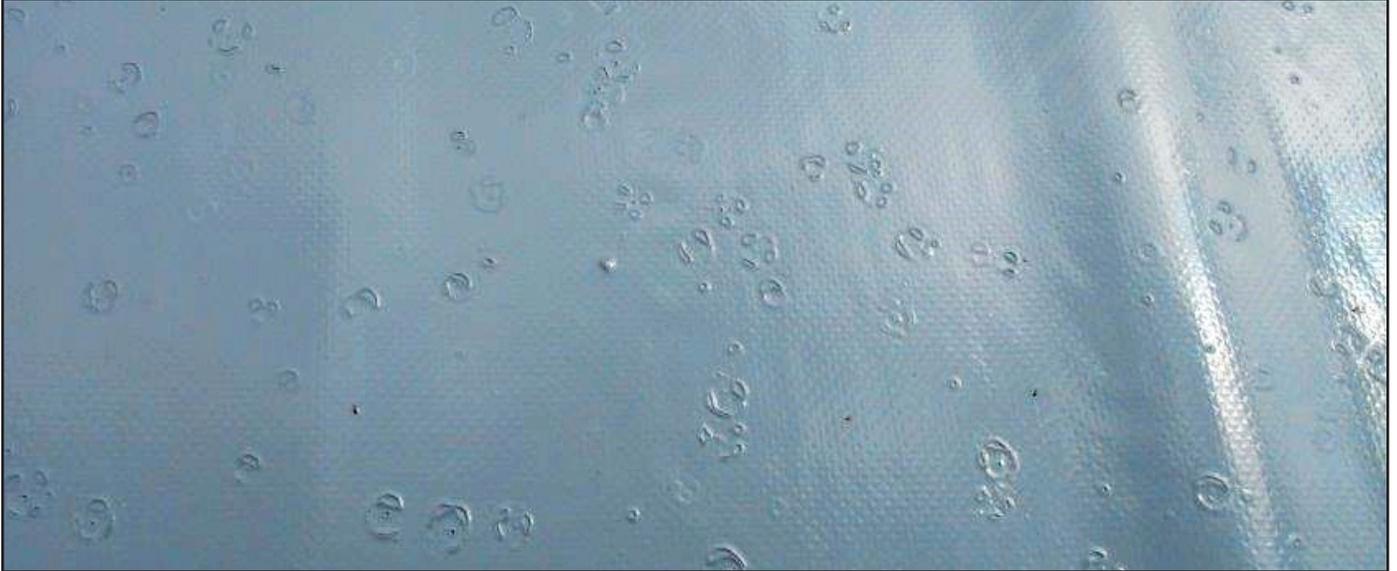
# Daño Por Agua A Revestimiento Sin Curación

La superficie tiene cráteres u hoyuelos donde la lluvia ha caído sobre el revestimiento no curado.

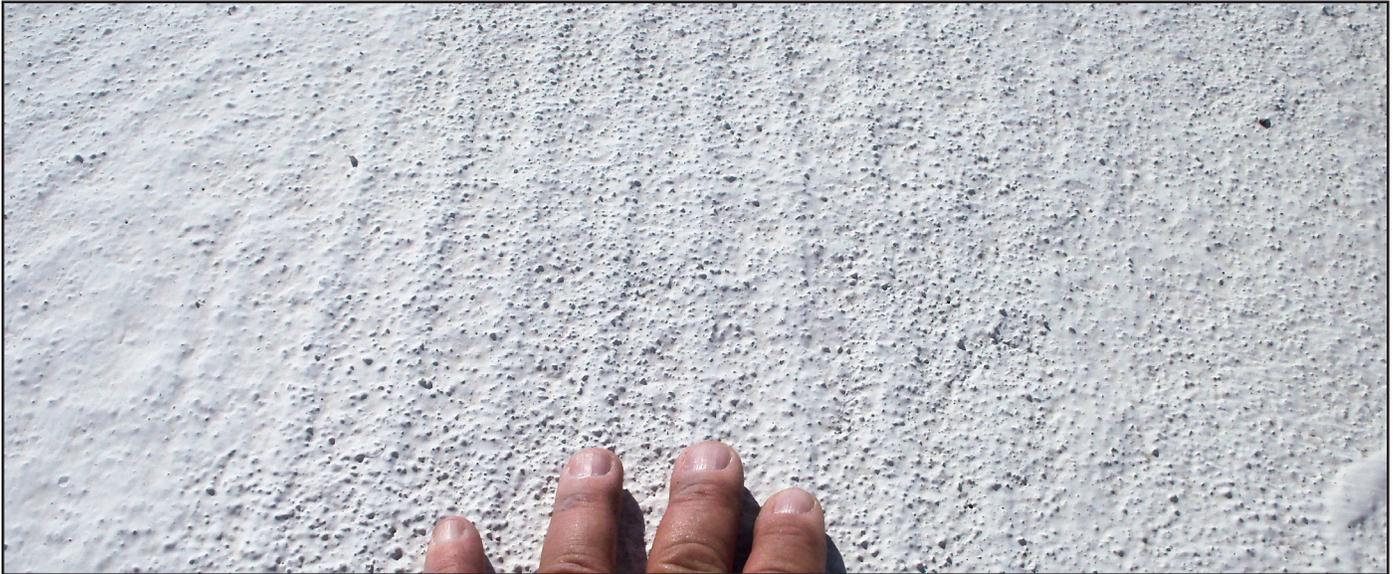
Una espátula de goma dentada de 1/4" fue utilizada para aplicar el revestimiento, y el revestimiento no fue aplanado con rodillo.
