# Guía de Resolución de Problemas

Causas, Reparación,  
y Prevención

Marzo 2020

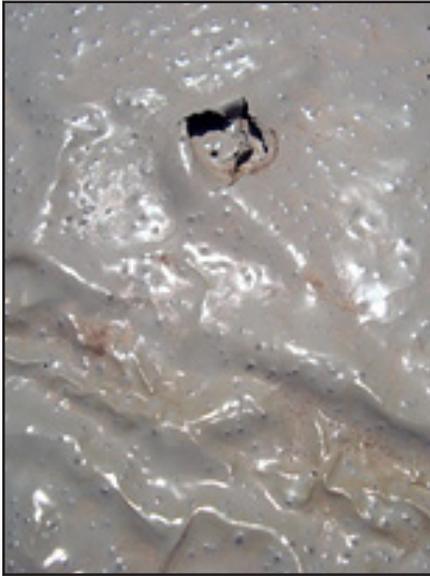
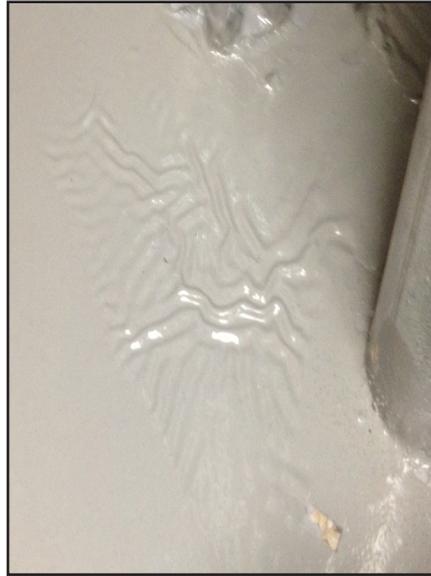
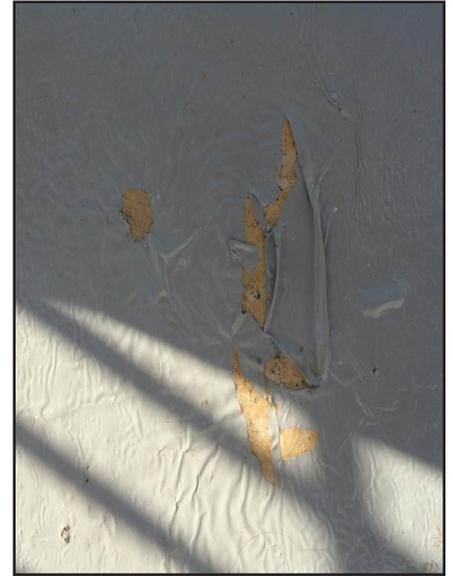
El revestimiento se encuentra aparentemente arrugado. Pueden aparecer múltiples líneas de arrugas paralelas.

- El Revestimiento anterior no fue curado o fue mezclado a una tasa errónea: El material aplicado sobre revestimiento no curado o que fue mezclado a una tasa errónea, puede causar estrés en el revestimiento final.
- Revestimiento Muy Grueso: El revestimiento aplicado a un grosor que excede las instrucciones de aplicación.

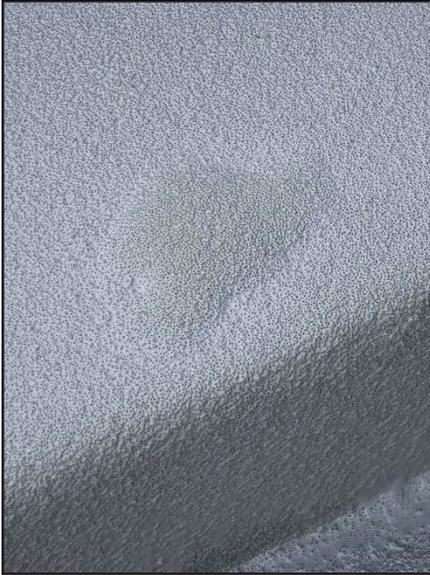
El revestimiento se encuentra suave y puede dejar rastro al tacto. El revestimiento puede llegar a delaminarse.

Ampolla Típica

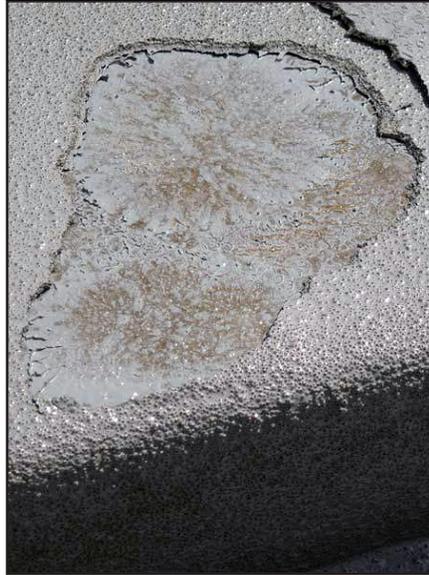
Área debajo de la ampolla removida

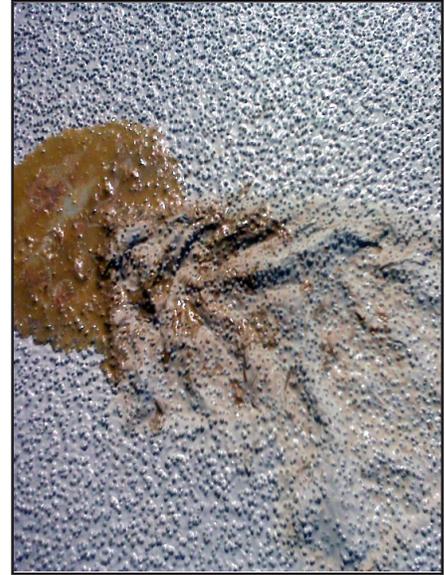
Revestimiento mezclado a una tasa errónea

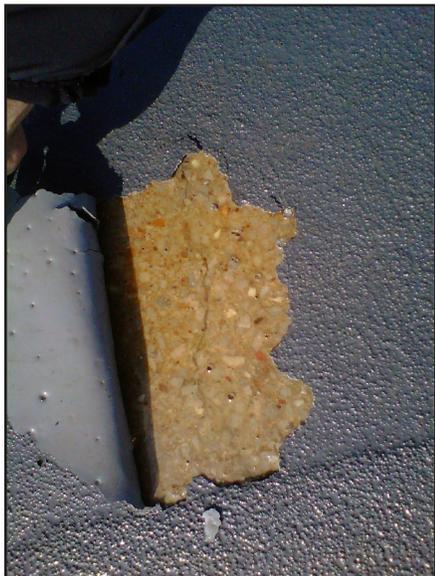
El revestimiento se puede desprender en algunas áreas y muestra signos de lechada en el concreto u otros contaminantes en el dorso del material.

**Delaminación por humedad**

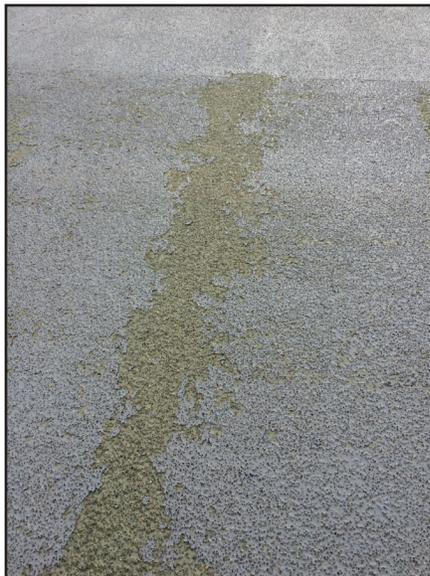
**Delaminación por materiales incompatibles**

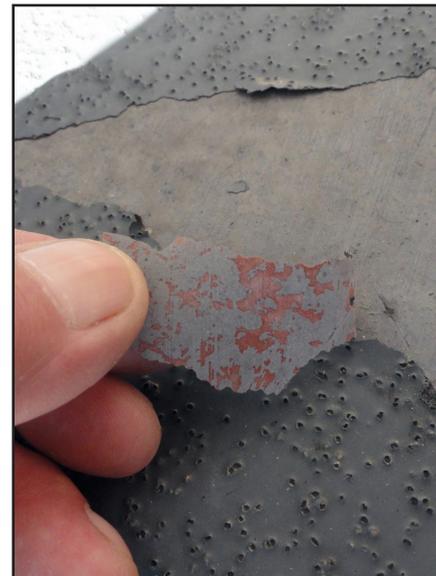
**Delaminación por preparación inapropiada de la superficie**

- Perfil de Superficie Inadecuado: La superficie no fue granallada o raspada antes de la aplicación de la membrana, o la base del revestimiento fue aplicado sobre primario epóxico después de las primeras 24 horas.
- Contaminación por Humedad: Existía rocío u otra humedad en la superficie que fue revestida.
- Contaminación por Polvo, Suciedad, Etc.: El revestimiento sobre superficies contaminadas provocará fallas en el revestimiento, como la pérdida de adherencia.
- Materiales Incompatibles: Los materiales que son incompatibles con el revestimiento podrían causar muchos problemas, incluida la delaminación.
- Aplicación de Capa Fina: Aplicar una capa final demasiado delgada puede delaminarse y desprenderse del sistema de revestimiento..

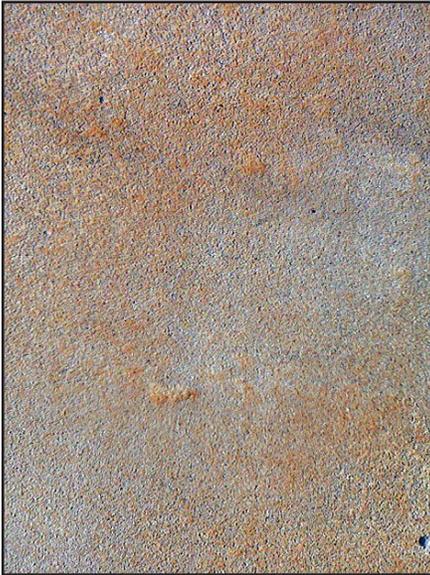
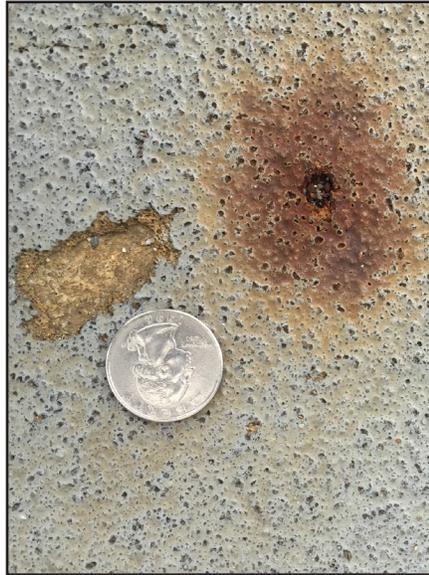
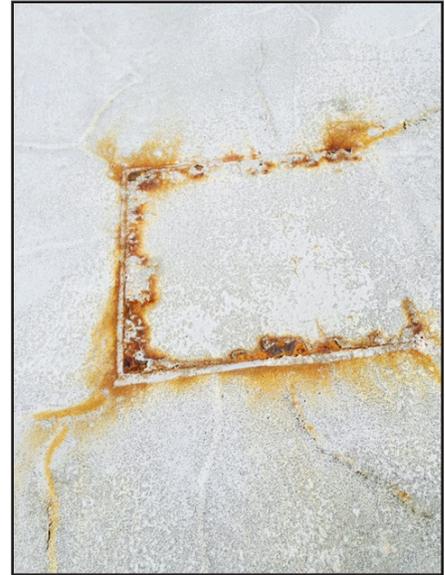
Hay manchas oxidadas, de color marrón rojizo en el revestimiento. La presencia de óxido puede ser puramente estética, o puede indicar una condición que afecta la integridad del sistema de revestimiento.

- Perlas De Granallado: Las manchas de óxido surgen cuando las perlas de granallado utilizados durante la preparación de la superficie no se eliminan adecuadamente. Las manchas de óxido se extenderán por todo el sistema si no se elimina el metal antes de aplicar el sistema de revestimiento.
- Metal en el agregado: El óxido también puede desarrollarse a partir de partículas metálicas contenidas en el agregado.
- Barras de Refuerzo o Malla: También puede aparecer óxido si la barra de refuerzo o malla se encuentran demasiado cerca de la superficie.

- Perlas De Granallado: Elimine del sustrato todos los residuos de acero y metal, incluyendo grietas y juntas.
- Metal En Agregado: Utilice agregados Neogard o agregados aprobados por Neogard.
- Barras de Refuerzo o Malla: Después de limpiar la plataforma y completar el granallado, inspeccionar las barras de refuerzo y/o mallas cerca de la superficie. Si la barras de refuerzo o la malla están cerca de la superficie, puede ser necesario que el propietario consulte con un ingeniero estructural.

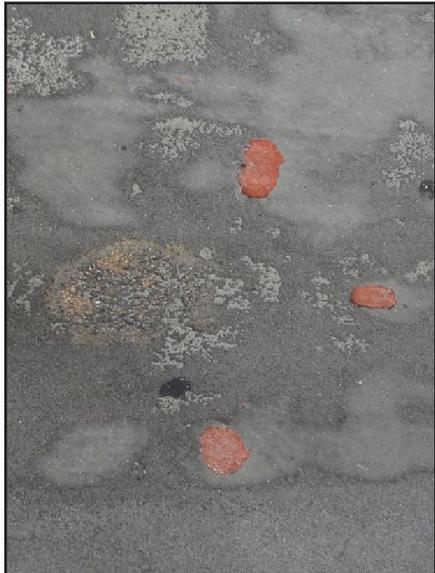
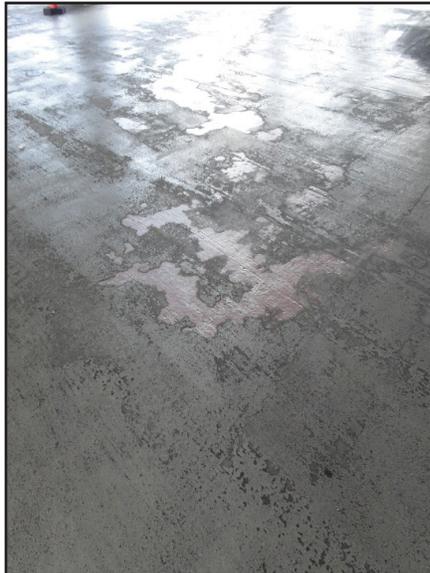
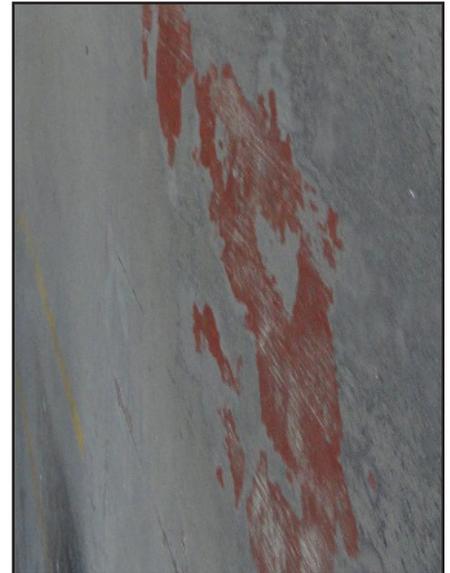
El revestimiento se encuentra desgastado, exponiendo el primario y el concreto.

- **Aplicación Inapropiada:** El exceso de agregado en la capa de desgaste y el material insuficiente en la capa final pueden llevar a un desgaste prematuro.
- **Sistema Especificado Incorrecto:** El sistema aplicado no fue diseñado para áreas de uso intensivo como carriles de conducción, zonas de giros, cabina de boletos, etc.
- **Contaminación Por Humedad:** Desgaste prematuro a causa de la contaminación por humedad durante la aplicación.
- **Mezcla Inadecuada:** Los componentes no fueron mezclados adecuadamente antes de la instalación, pulido de material sin mezclar de las paredes de los baldes, tiempo de mezcla insuficiente para una dispersión adecuada o una paleta de mezcla contaminada, lo que resulta en componentes fuera de tasa y propiedades físicas deficientes.

1. Retire todo el material suelto. En áreas donde el primario se encuentra expuesto, pule para exponer el sustrato.
2. Lave el área a reparar con el Limpiador Biodegradable Neogard 8500 y limpie con solvente.
3. Vuelva a aplicar el revestimientos como se especifica y de acuerdo a las recomendaciones de Neogard.

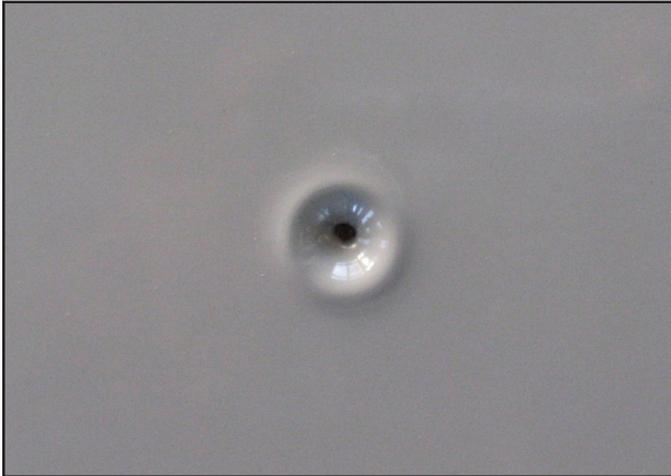
Las picaduras aparecen como pequeñas ampollas o burbujas. Cuando estas ampollas explotan, generalmente dejan un cráter redondo y el agujero debe observarse fácilmente a través de la película.

- Desgasificación: el aire escapa del concreto poroso y queda atrapado en el revestimiento.
- Movimiento Del Aire: El movimiento excesivo del aire de los respiraderos, puertas u otras fuentes puede provocar un secado rápido y evitar la liberación necesaria de aire del revestimiento.

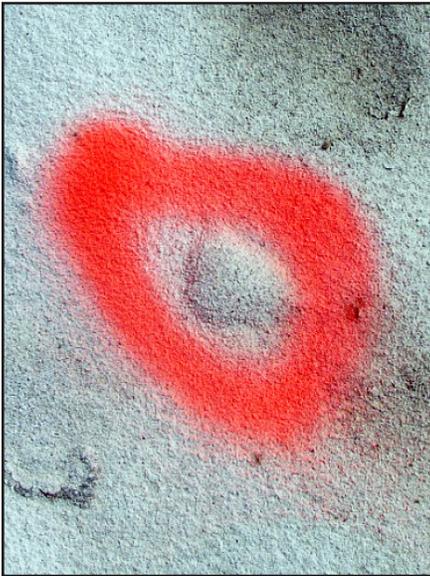
Burbujas pequeñas a medianas en la superficie de revestimiento. Se pueden dispersar al azar o centralizarse en una ubicación. Las ampollas abiertas generalmente serán una sola burbuja lisa sin picaduras o imperfecciones.

**Ampolla por contaminación**

- **Contaminación De Agua O Aceite:** Aparecen en grupos alrededor de la fuente de contaminación. Las fuentes incluyen: condensación de botellas de agua, latas de refrescos o refrigeradores; sudor; rocío o escarcha; líneas de aire acondicionado con fugas, fugas de aceite de las líneas/mangueras de aire comprimido y los respiradores del horno.
- **Solvente Atrapado:** Ocurre cuando el solvente queda atrapado por algún material curado de la superficie. Esto puede ser el resultado de acelerar demasiado el revestimiento, aplicar el revestimiento demasiado grueso, cuando el solvente usado durante la limpieza no se ha evaporado antes del revestimiento, o un charco de solvente permanece en un área llana.

1. Elimine todo el material mal adherido.
2. Limpie con solvente el área afectada, o limpie con Limpiador BioDegradable Neogard 8500. Limpie de 6" a 8" más allá del área afectada.
3. Aplique el primario a sustratos expuestos sin espuma.
4. Aplique una capa base sobre las áreas a las cuales se les aplicó el primario.
5. Aplique el revestimiento final, extendiendo el material al menos 4" más allá del área de reparación.

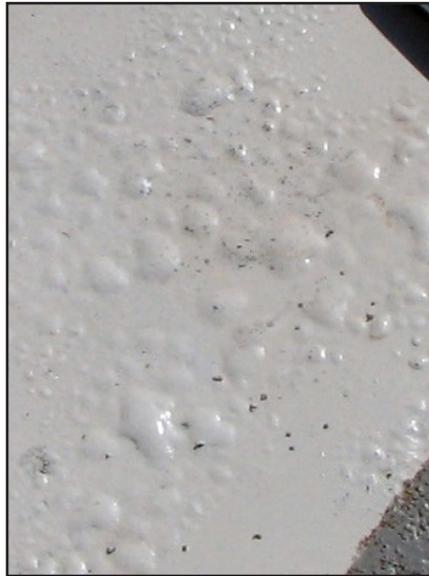
**Ampollas por solvente atrapado**

1. Elimine la ampolla.
2. Limpie el área afectada con Limpiador BioDegradable Neogard 8500 o limpie con solvente. Extienda de 6" a 8" más allá del área afectada.
3. Aplique el primario a cualquier sustrato expuesto sin espuma.
4. Aplique el revestimiento base sobre las áreas a las cuales se les aplicó el primario.
5. Aplique el revestimiento final extendiendo el material por lo menos 4" más allá del área de reparación. Aplique el revestimiento en capas delgadas, usando múltiples pasadas para lograr el grosor deseado.

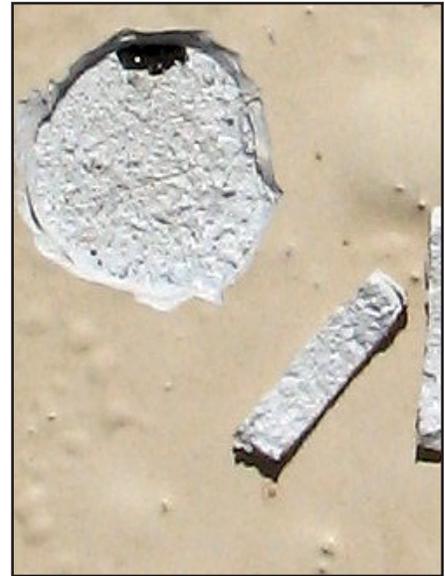
**Ampolla eliminada**

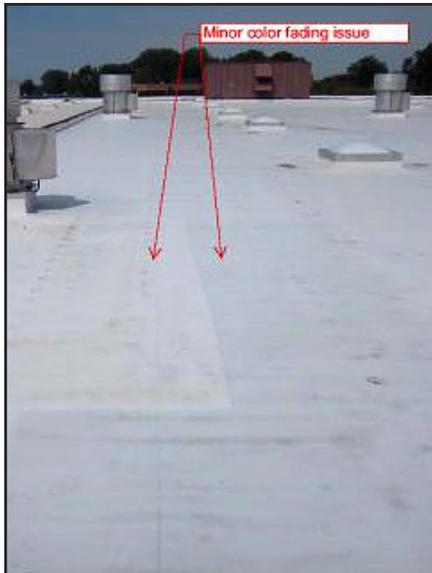
La superficie del revestimiento no se cura con un acabado brillante y reflejante a la luz, lo cual es ideal para un revestimiento final para techos.

Techo con variación de tonos

1. Limpie el área afectada con solvente, o limpie con Limpiador BioDegradable Neogard 8500. Limpie de 6" a 8" más allá del área afectada.
2. Aplique un revestimiento adicional para lograr 12 mils de DFT y permita que cure.

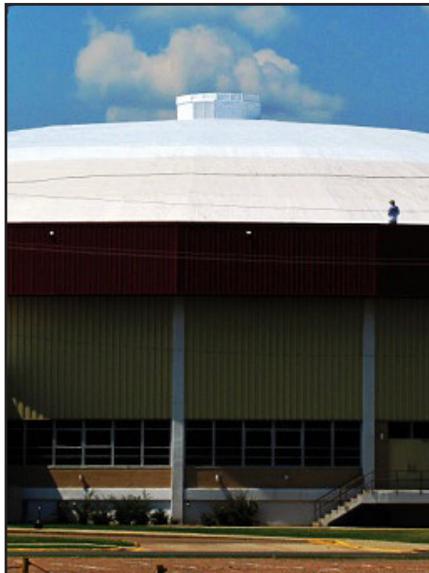
Techo con contaminación por humedad

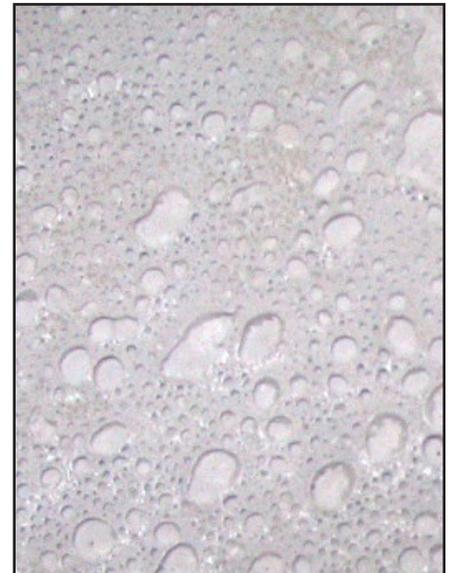
Vista magnificada del área más oscura

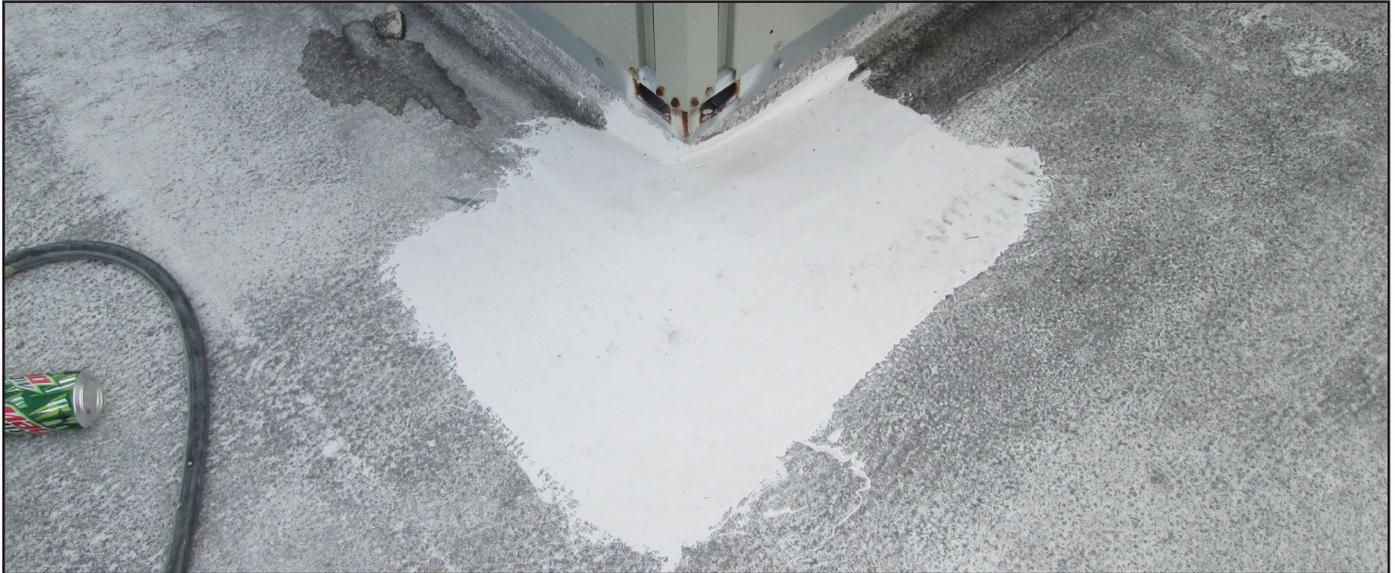
La superficie no se limpió apropiadamente y se extendió de 6"-8" más allá del área afectada.
